# MOTORRADSICHERHEIT TIROL 2022

Ein Update zum Sicherheitsprojekt 2019

## KFV - Sicher Leben. Band 41

Autor  
Dipl.-Ing. Martin Winkelbauerr

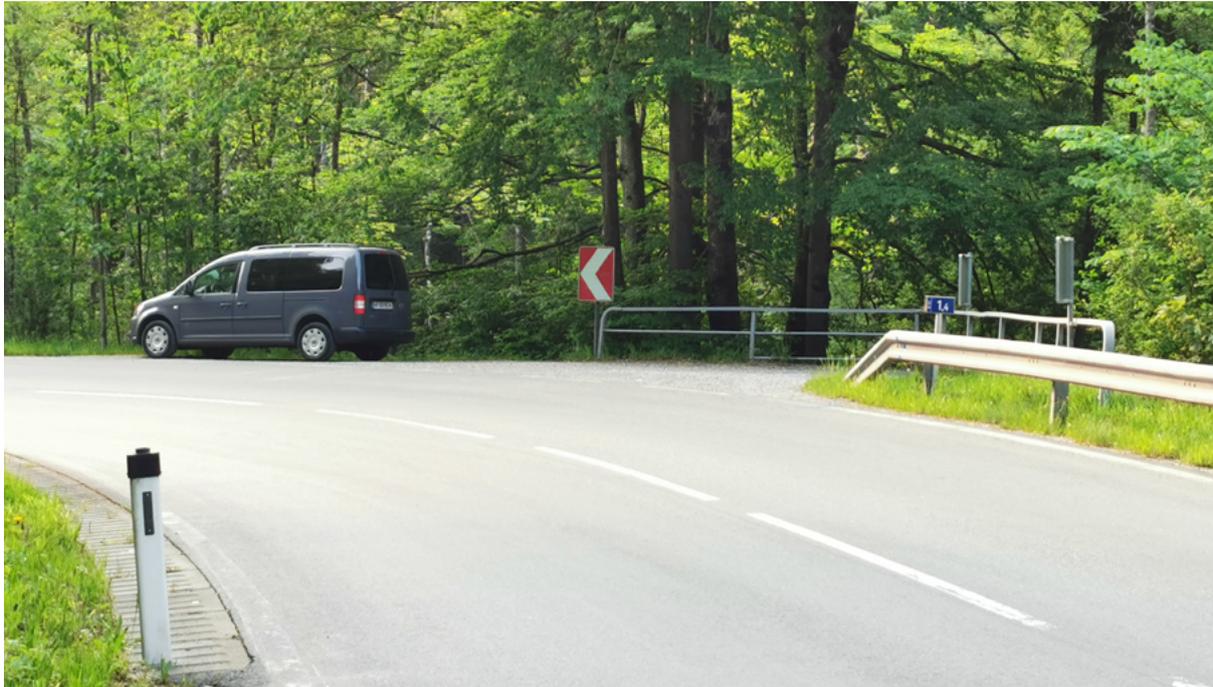
Den bei Besichtigung der Örtlichkeit erstellten Fotos zufolge sieht es so aus, als wären dort in zwei Kurven noch weniger Leitwinkel angebracht als 2019. Am Parkplatz der Badestelle wurden Leitwinkel installiert, die jedoch für herannahende Lenkende unsichtbar wären, wenn dort Fahrzeuge abgestellt werden. Ein Tempolimit wurde nicht vorgefunden. Sollte dies zutreffen, bleiben die Vorschläge von 2019 aufrecht.

ABBILDUNG 15: Walchseestraße km 1,5, Foto aus 2022

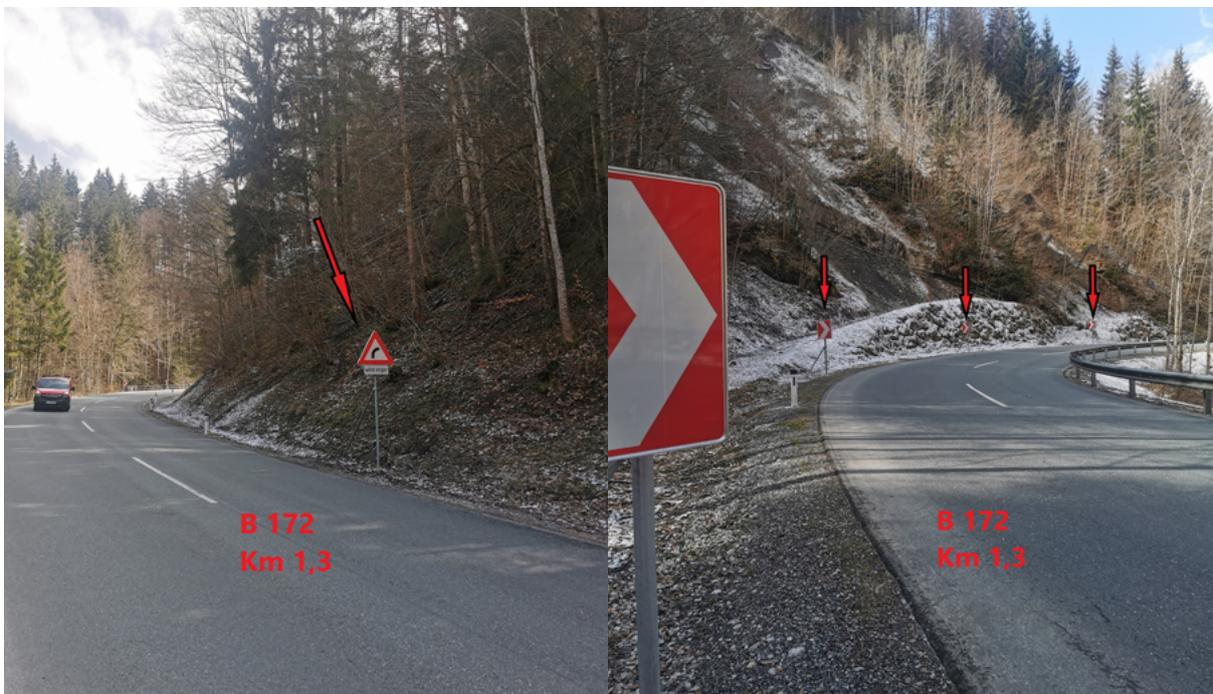
ABBILDUNG 16: Walchseestraße km 1,3, Fotos der Straßenmeisterei

Im April 2023 wurden in der Kurve bei km 1,3 wie vorgeschlagen Leitwinkel aufgestellt.

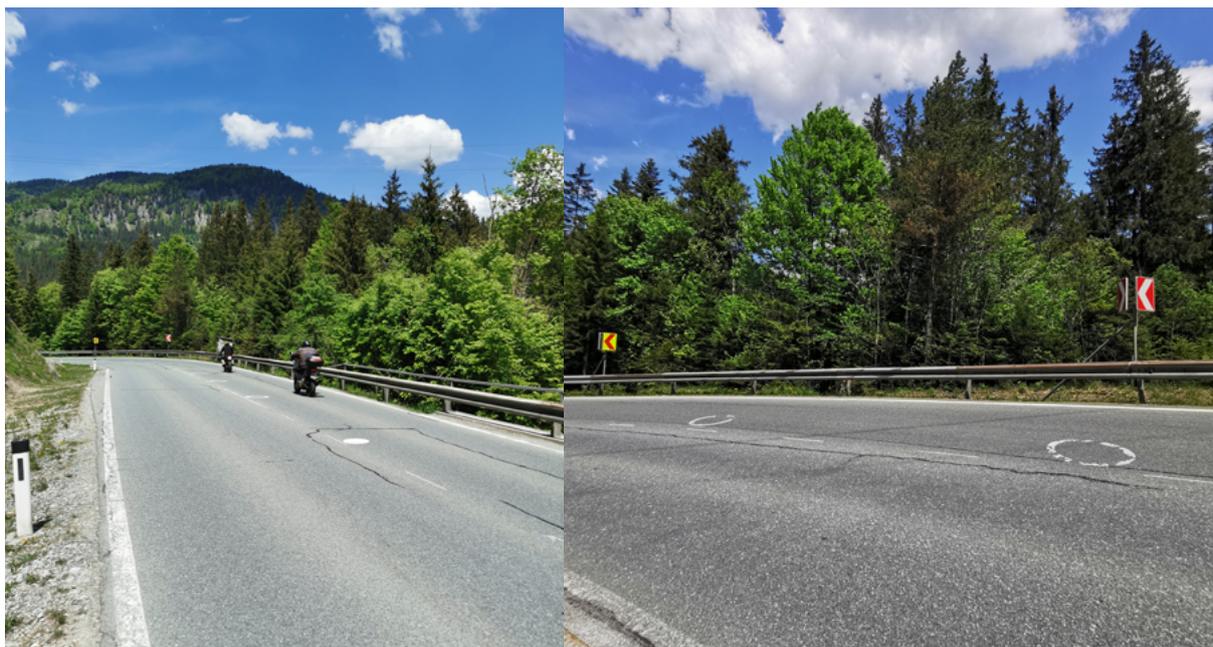
Es wurde kein neuer Unfall an dieser Stelle verzeichnet.

ABBILDUNG 28: Achenseestraße km 27,7, Foto aus 2022

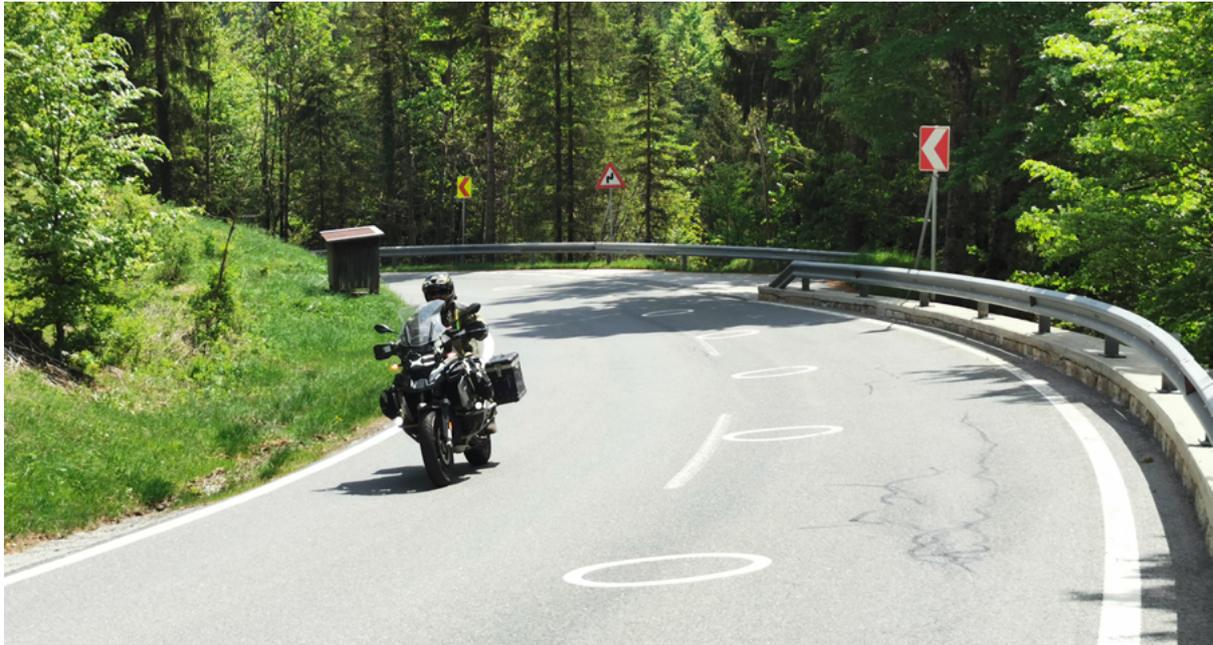
Den aktuellen Fotos zufolge wurde an der Ausstattung mit Leitwinkeln nichts geändert. Die Ellipsen sind nicht mehr in gutem Zustand.

ABBILDUNG 30: Achenseestraße km 32,7 Foto aus 2023

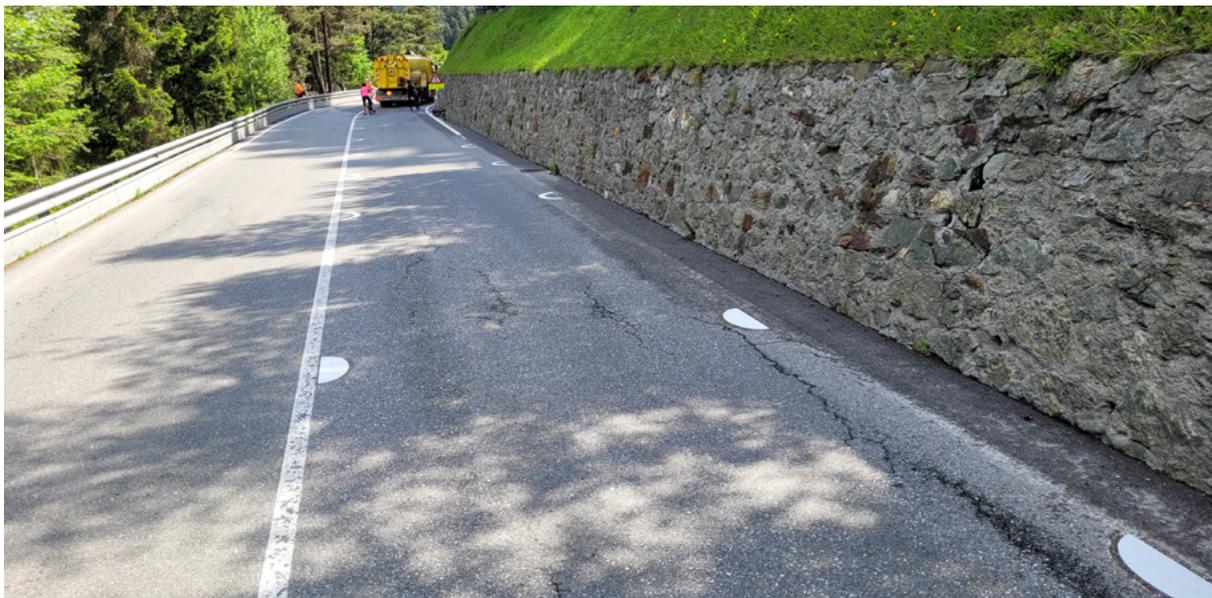
Es ist nicht völlig klar, ob die Querrinnen tatsächlich die Unfallursache sind. Die Fräsung kann auch die Unstetigkeit nicht beseitigen, sondern nur verringern. Daher wurde beschlossen, soweit möglich (zum Zeitpunkt der Besichtigung war kein Flämmgerät zur Fahrbahntrocknung mehr zur Verfügung, die feuchten Stellen waren durch das Kühlwasser der Fräse erzeugt worden), zur Warnung der Motorradfahrenden Halbellipsen aufzukleben. Diese könnten nicht schaden und hätten bis zur endgültigen Sanierung der Stelle durch einen neuen Fahrbahnbelag über die gesamte Breite zumindest noch eine Wirkung. Diese gäbe es auch für den Fall, dass die Querrinne nicht die primäre Unfallursache wäre.

ABBILDUNG 33: B182, Brennerstraße, km 10,65, nach der Intervention 2023

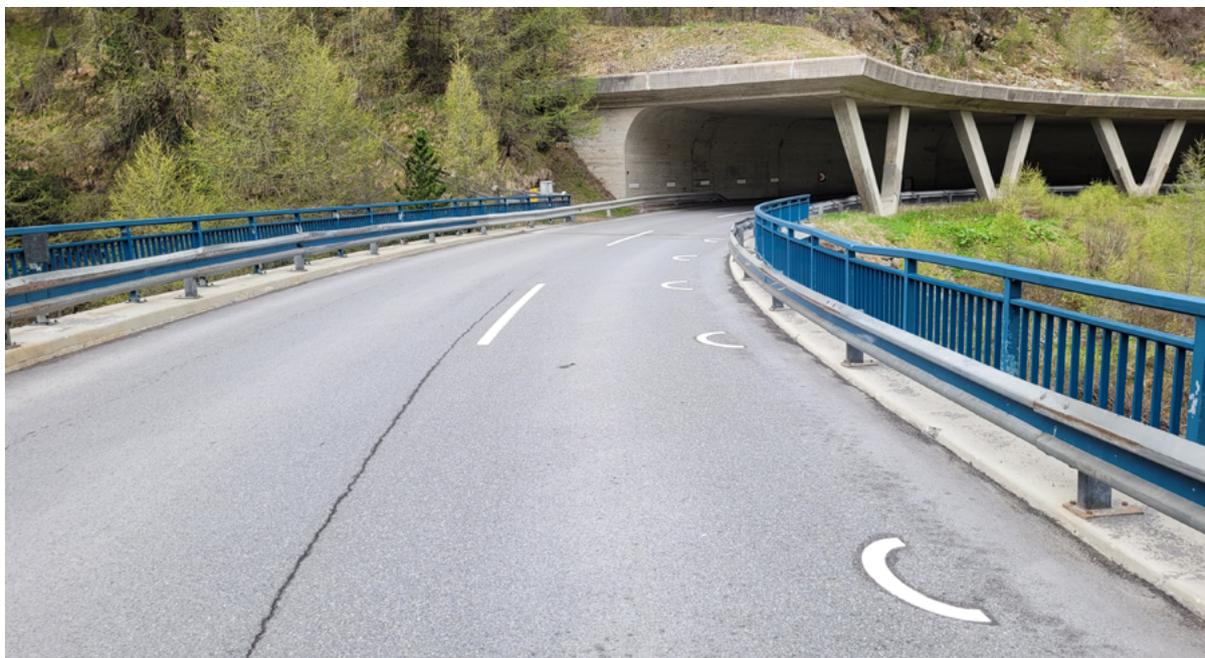
Da in der Galerie eine Fahrbahnsanierung geplant ist, wurde die andere Fahrtrichtung nicht beklebt.

ABBILDUNG 40: B186, Öztalstraße, km 46,6, Foto mit Ellipsenmarkierungen

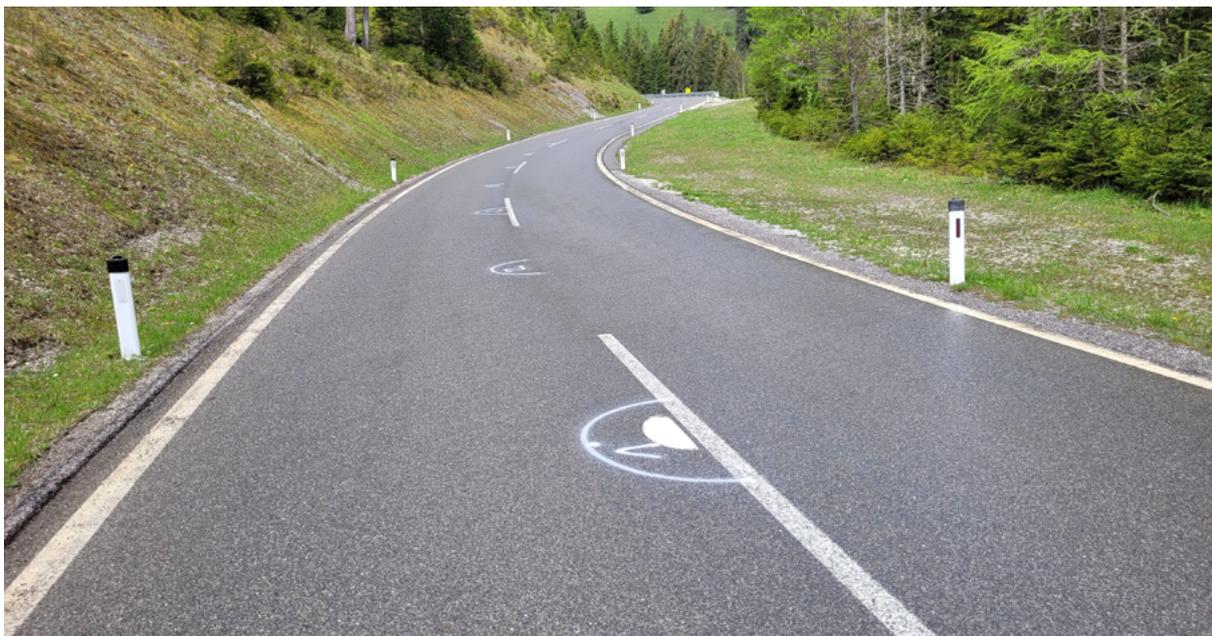
Beim Ortsbesuch war die Fahrbahn nass. Die Anzahl der Leitwinkel war sehr hoch, die Ausstattung vollständig und perfekt angeordnet. Es wurde vermutet, dass ein weiterer Knick des Fahrbahnverlaufs noch vor der Unfallstelle einen unfallverursachenden Einfluss hatte. Markierungen wurden skizziert, fotografiert und das erforderliche Material zur späteren Verklebung hinterlassen.

ABBILDUNG 63: L21, Berwang-Namloser Straße, km 10,7, zusätzliche Markierungen skizziert

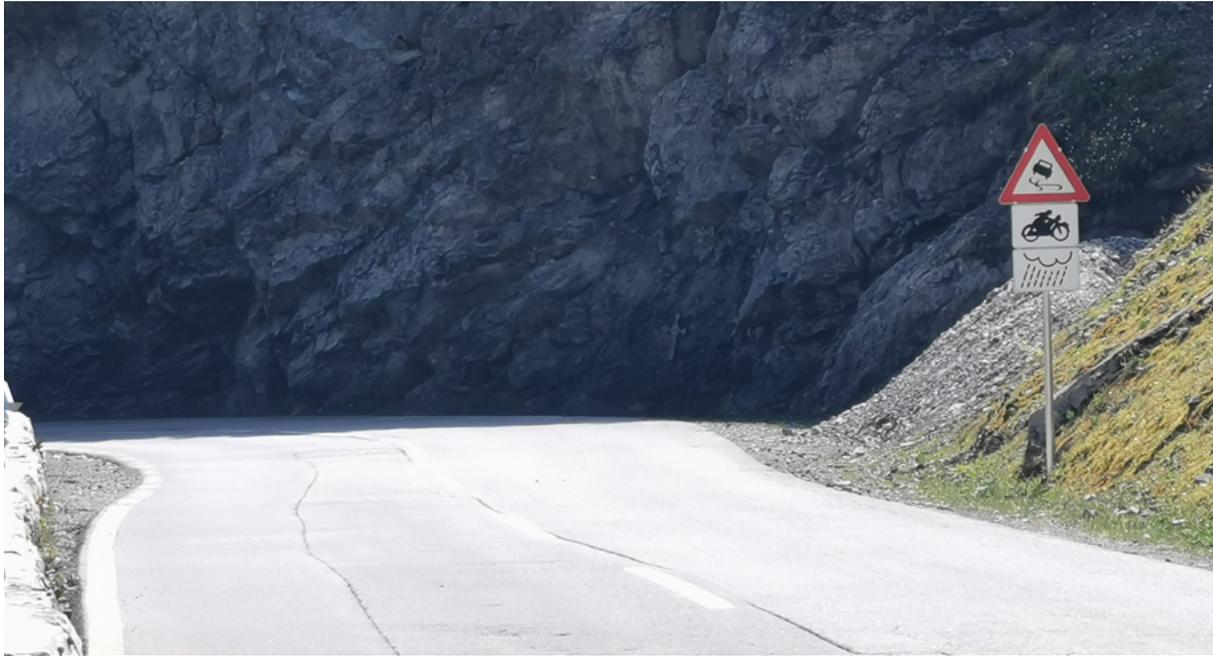
ABBILDUNG 77: L246 Hahntennjochstraße km 8,2 bis 8,3, Achtung Schleudergefahr

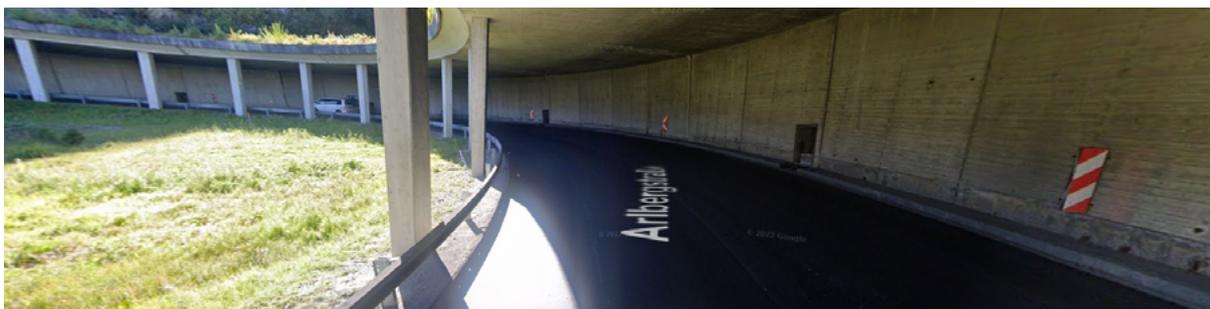
Zwei Alleinunfälle innerhalb weniger Meter gab es 2021 in der Baggentobel-Galerie an der B197, Arlbergstraße. Aus 2019 ist bekannt, dass dort im Winter Schneeräumung intensiv notwendig ist, Schneepflug mit Schneeketten, 5 cm Verschleiß der Deckschicht in drei Jahren. Die Stelle ist für Bodenmarkierungen daher ungeeignet. Bemerkenswert wiederum, dass die Unfälle einmal mit 80 km/h und einmal mit 100 km/h Tempolimit eingetragen sind. Beide Motorradfahrende fuhren bergauf, in beiden Fällen Rechtsabkommen in der Linkskurve, beide unachtsam oder abgelenkt. 2012, 2013, 2016 und 2017 jeweils ebenfalls ein gleichartiger Unfall.

ABBILDUNG 151: B197, Baggentobel-Galerie, Google Street View
