Catre: **Primaria Municipiului Bucuresti**
 Administratia Străzilor Bucuresti
 Primaria Sectorului 1 Bucuresti
 Primaria Sectorului 2 Bucuresti

Subiect: **Masuri de imbunatatire a circulatiei rutiere pe bld. Stefan cel Mare si bld. Iancu de Hunedoara (sensul spre Obor) din Municipiul Bucuresti**

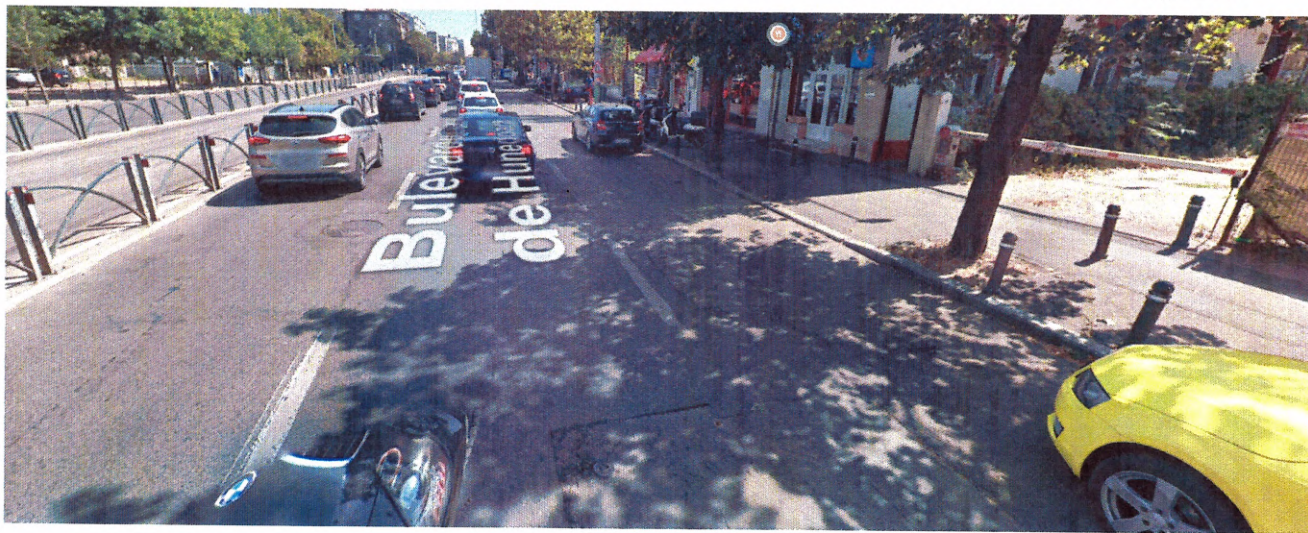
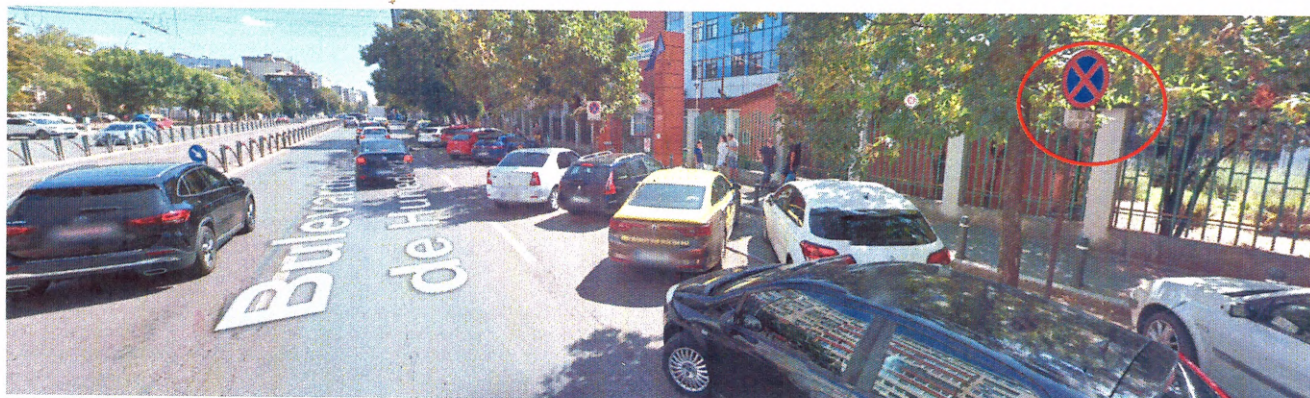
In configuratia actuala a drumului apar urmatoarele probleme de circulatie, care se pot observa in imaginea de mai jos:

- Din punct de vedere geometric avem 3 benzi de circulatie in cale curenta, 3 benzi la intrarea in intersectie si 3 benzi dupa intersectie. In cale curenta, banda 1 este ocupata in permanenta de vehicule parcate, circulatia desfasurandu-se doar pe banda 2 si 3, iar la intrarea in intersectie, banda 1 si 2 sunt pentru directia inainte, iar banda 3 se transforma in banda pentru virajul de stanga.

Problema care apare este ca vehiculele care circula pe banda a doua in cale curenta raman inainte de intersectie tot pe banda 2 si astfel banda 1 inainte de intersectie ramane in cea mai mare parte neutilizata. Acest aspect afecteaza in mod negativ fluenta traficului si capacitatea de circulatie a intersectiei, fapt ce conduce in mod frecvent la formarea unor cozi de vehicule pana in pasajul

Victoriei. Practic, în această zonă circulația pentru direcția înainte se desfășoară pe o singură bandă de circulație.

- majoritatea vehiculelor care sunt pe banda 3 în calea curentă doresc să circuleze pe direcția înainte, dar cum banda 3 înainte de intersecție se transformă în bandă pentru viraj la stânga, apare automat un conflict de circulație în care cei de pe banda 3 trebuie să forțeze intrarea pe banda 2 pentru a putea circula pe direcția înainte. Acest aspect afectează în mod negativ siguranța circulației, având în vedere numărul semnificativ de conflicte de circulație din acel punct.

În ceea ce privește vehiculele parcate pe banda 1 din calea curentă este important de specificat că această situație se întâmplă în dreptul Spitalului de Urgență Grigore Alexandrescu și astfel există posibilitatea ca o mare parte dintre aceste vehicule să fie cele care au transportat pacienți copii la spital. Tocmai de aceea este posibil ca indiferent de măsurile luate, vehiculele să oprească în continuare în această zonă.

- în varianta în care banda 1 din cale curentă nu se poate utiliza datorită vehiculelor staționate în permanență în acea zonă, se pot retrasa marcajele astfel încât banda 2 și 3 din cale curentă să devină banda 1 și 2 înainte de intersecție. În acest fel se asigură o utilizare eficientă a tuturor benzilor și o circulație neîntreruptă a celor 2 benzi pentru direcția înainte.

Banda pentru virajul de stânga s-ar desprinde din ultima banda pentru direcția înainte și nu s-ar mai forma prin transformarea benzii 3 în banda pentru viraj de stânga. O astfel de amenajare ar fi mult mai corectă, ar respecta prevederile și recomandările prevăzute în AND 600/2010 – Normativ pentru amenajarea intersecțiilor la nivel pe drumuri publice, cap. 5.2.7, figura 19, în care banda pentru virajul de stânga se formează prin desprinderea din banda pentru direcția înainte.

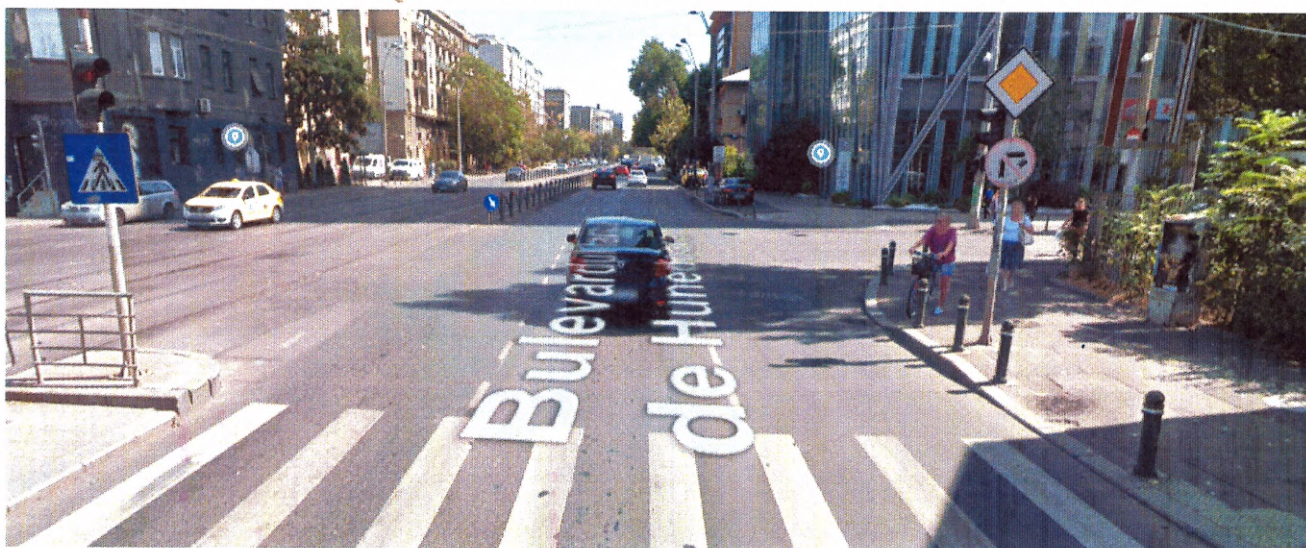
- c) O altă problemă care scade capacitatea de circulație a intersecției este dată de modul de amenajare a benzilor de după intersecție, pe direcția înainte.

Cele două benzi pentru direcția înainte la intrarea în intersecție (banda 1 și 2) se racordează la banda 1 și 2 de după intersecție. Banda 3 de după intersecție are corespondența la banda de la virajul de stânga de la intrarea în intersecție. Se poate observa în imaginea de mai sus.

Soluția ar fi ca banda 2 de la intrarea în intersecție să fie racordată la banda 3 de după intersecție, iar banda 1 de la intrarea în intersecție să fie racordată la banda 2 de după intersecție.

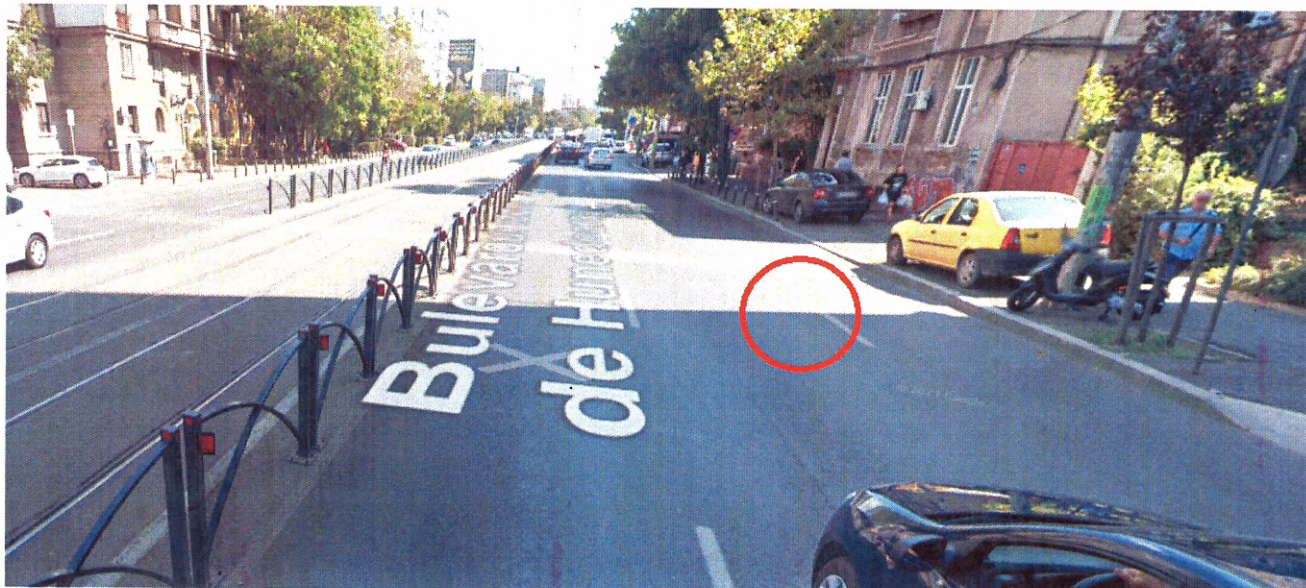
Problema care apare este ca la 50m după intersecție (a se vedea în imaginea de mai jos), banda 1 se îngustează până dispare, iar cei care circulă pe banda 1 forțează intrarea pe banda doi.

Astfel, fluxul pentru direcția înainte care vine pe două benzi înainte de intersecție, se strânge la o bandă în 50 m după intersecție, iar banda 3 rămâne foarte puțin utilizată.

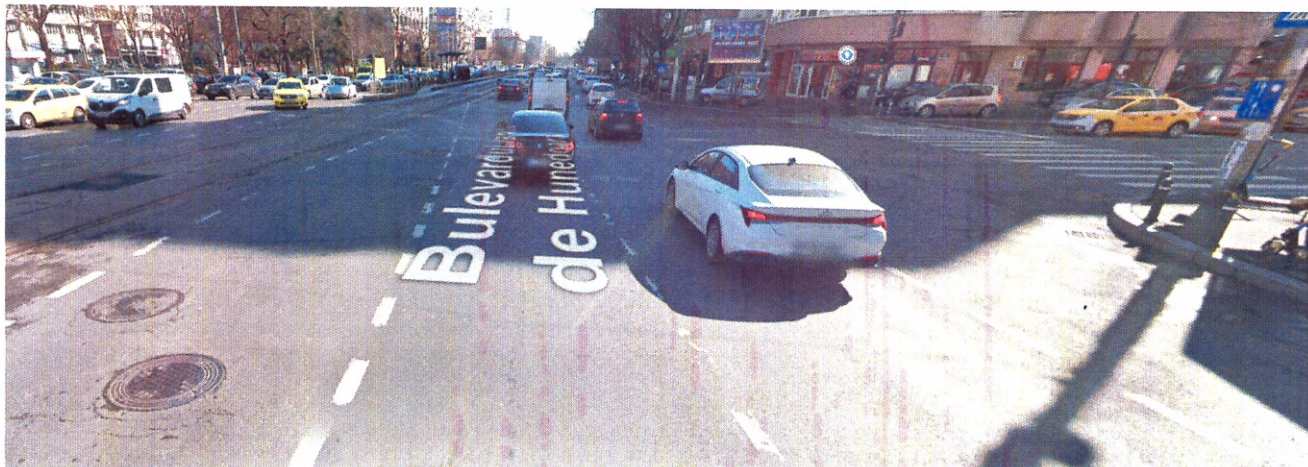
a) Singura problemă în această intersecție este dată de modul în care benzile de la intrarea în intersecție se racordează la cele de după intersecție.

Astfel, avem 4 benzi înainte de intersecție (primele 3 pentru direcția înainte și a patra pentru virajul de stânga), iar după intersecție avem tot 4 benzi.

Benzi 1, 2 și 3 de la intrarea în intersecție sunt racordate prin marcaje la benzi 2, 3 și 4 după intersecție.

Soluția ar fi ca benzile 1,2,3 de la intrarea în intersecție să fie racordate la benzile 1,2,3 de după intersecție.

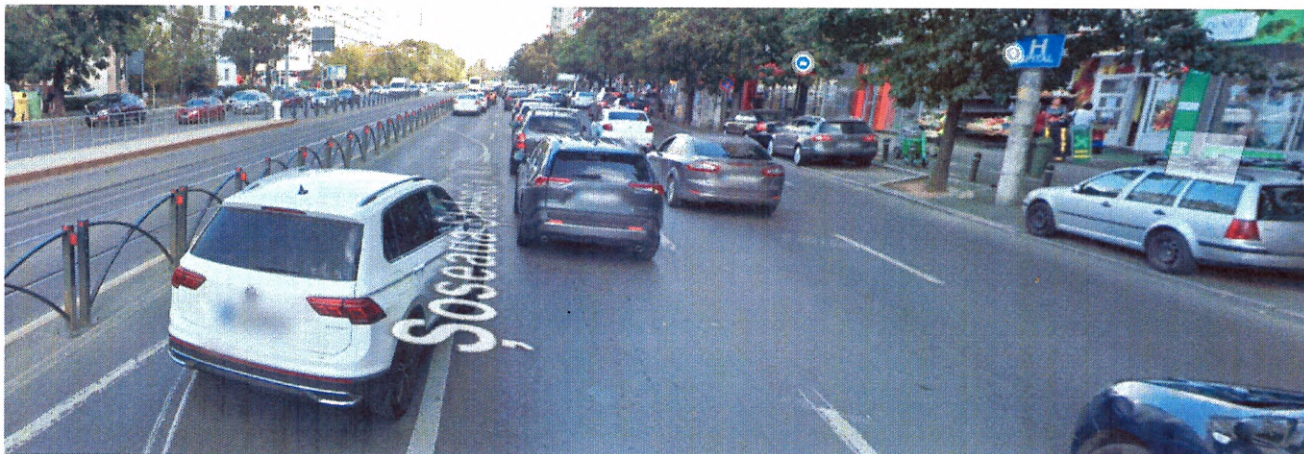
Problema de circulație apare deoarece la 50 de m după intersecție, banda 4 se transformă în banda de viraj la stanga pentru intersecția următoare către Calea Floreasca, ceea ce conduce la apariția unor noi conflicte de circulație între vehiculele care sunt pe banda 4 și vor să circule pe direcția înainte și astfel sunt nevoite să forțeze intrarea în banda 3. A se vedea vehiculul alb în imaginea de mai jos.

De asemenea, banda 1 de după intersecție este foarte puțin utilizată în comparație cu celelalte benzi.

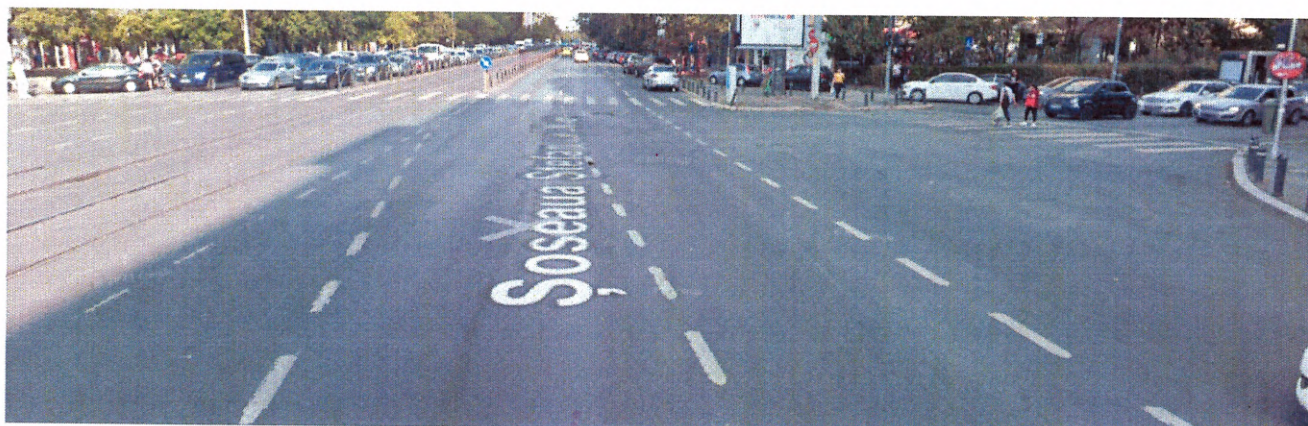
Cu toate că înainte de intersecție sunt 3 benzi pentru direcția înainte, după intersecție sunt doar 2 benzi disponibile pentru circulația vehiculelor, având în vedere că banda 1 este ocupată cu vehicule parcate. (Așa cum se observă în imaginea de mai jos)

Această situație conduce la o circulație în care cei de pe banda 1 sunt nevoiți să forțeze intrarea pe banda 2, ceea ce conduce la nenumărate conflicte de circulație și la o fluentă scăzută.

Soluția ar fi ca banda 1 după intersecție să fie eliberată prin desființarea tuturor locurilor de parcare până la intersecția cu str. Aurel Vlaicu.

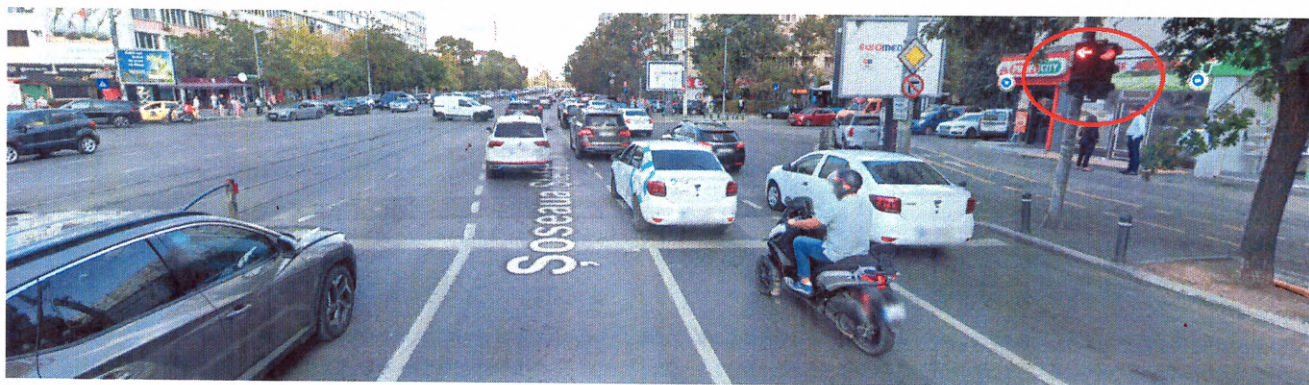
De asemenea, sunt nenumărate situațiile în care vehiculele care circulă pe direcția înainte să rămână blocate în intersecție, ceea ce afectează semnificativ inclusiv circulația celor de pe str. Polona. (Așa cum se observă în imaginea de mai jos).

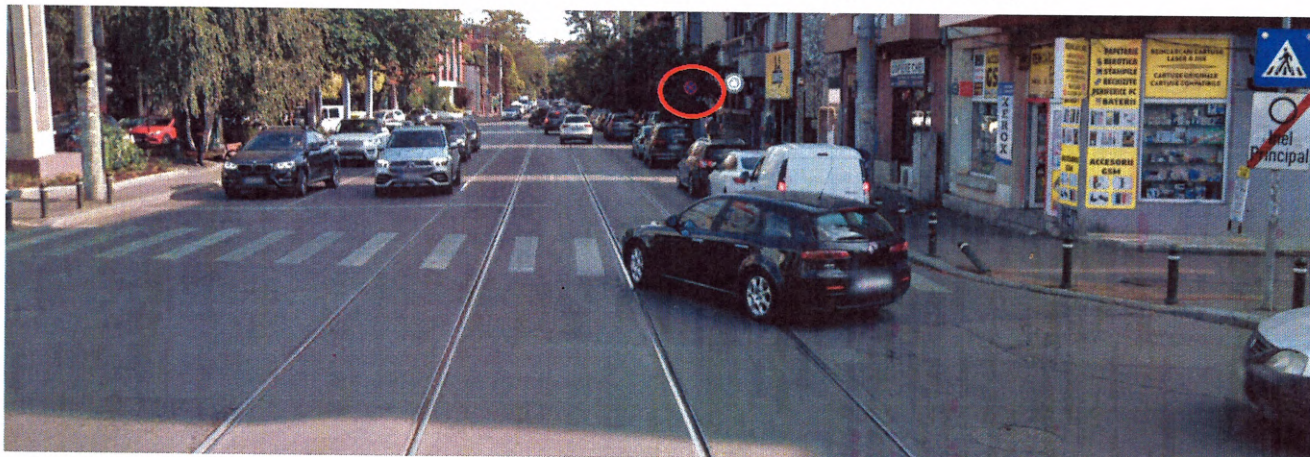
a) Vehiculele care circulă dinspre str. Barbu Văcărescu spre str. Tunari rămân blocate în intersecție. Cu toate că la intrarea pe str. Tunari există indicatoare Oprirea interzisă, aproape în permanență sunt vehicule parcate în această zonă, așa cum se poate observa în imaginea de mai jos.

Astfel, deoarece cele două benzi care vin dinspre str. Barbu Văcărescu sunt forțate să intre pe str. Tunari pe o singură bandă de circulație, face ca în multe situații vehiculele să rămână blocate în intersecție.

- luarea unor măsuri suplimentare astfel încât vehiculele să nu mai parcheze pe str. Tunari, cel puțin pentru o distanță de câțiva zeci de metri.
- întârzierea cu 10 secunde a semnalului verde pentru pietonii care traversează str. Tunari, astfel încât vehiculele să poată traversa intersecția.

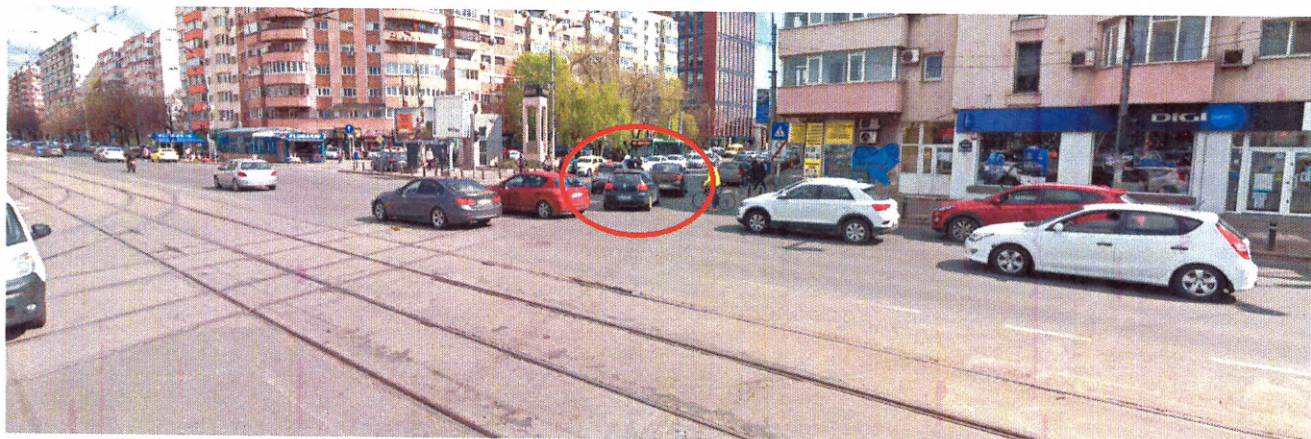
De asemenea, fluxul mare de pietoni care traversează str. Tunari contribuie și mai mult la perioada cât vehiculele rămân blocate în intersecție.

Toată această situație duce la afectarea circulației de pe bld. Ștefan cel Mare și scăderea capacității de circulație, având în vedere că sunt situații în care toate cele 3 benzi pentru direcția înainte rămân blocate.

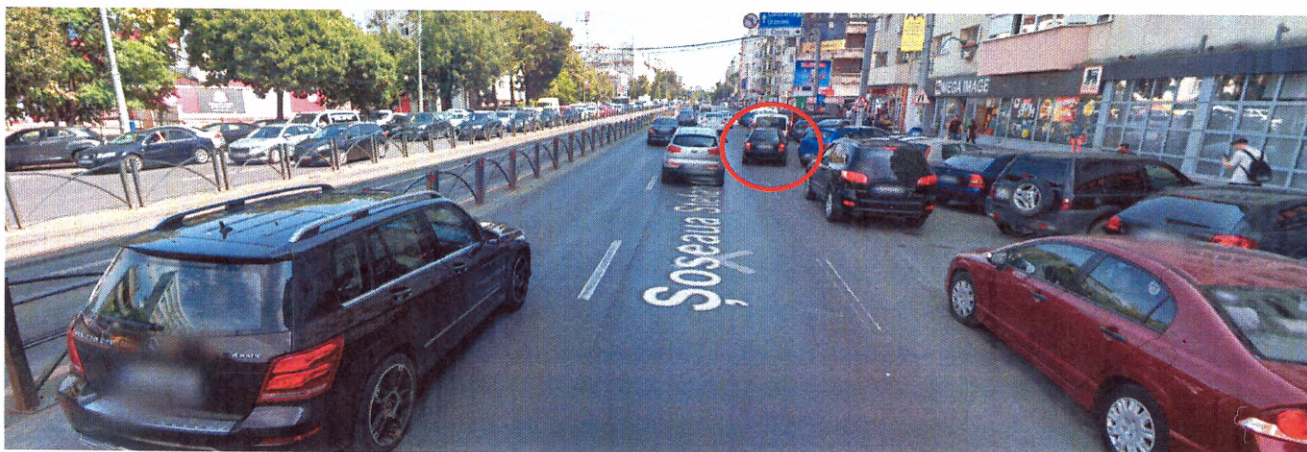
O caracteristică importantă a parcarilor în zone cu circulație intensă este că apar zone cu parcare dublată, în care avem vehicule parcate pe două rânduri paralele, fapt ce conduce la afectarea și mai mare a circulației pe direcția înainte. Așa cum se poate vedea în imaginea de mai jos, vehiculul negru este parcat inclusiv pe zona benzii 2.

În acest context, recomandarea Asociației Drum Sigur este ca parcarile de pe cele două bulevarde să fie eliminate într-o proporție cât mai mare, dacă nu de tot.

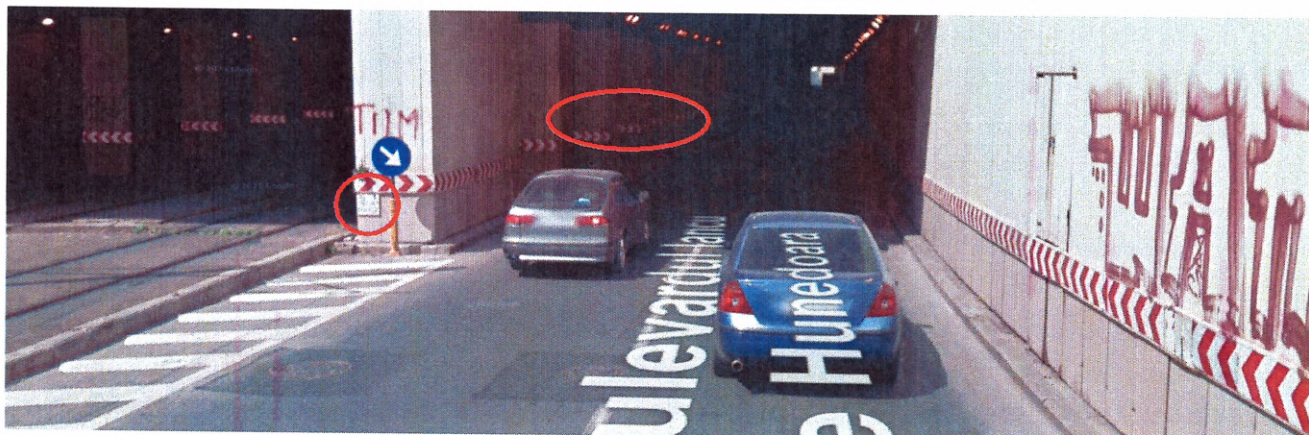
Nu există niciun element de protecție la un eventual impact cu elementele de capăt ale pasajelor. Ba mai mult, intrările din pasaje sunt în curbă, ceea ce favorizează producerea unui eventual accident.

Așa cum se poate vedea în imaginea de mai jos, la intrarea în pasajul Victoriei, există chiar evidența unor accidente mortale.

Ca soluție, s-ar putea amplasa atenuatori de șoc sau chiar parapete de siguranță, dar sunt necesare analize mai amănunțite pentru alegerea celui mai bun sistem de protecție pentru fiecare situație în parte.

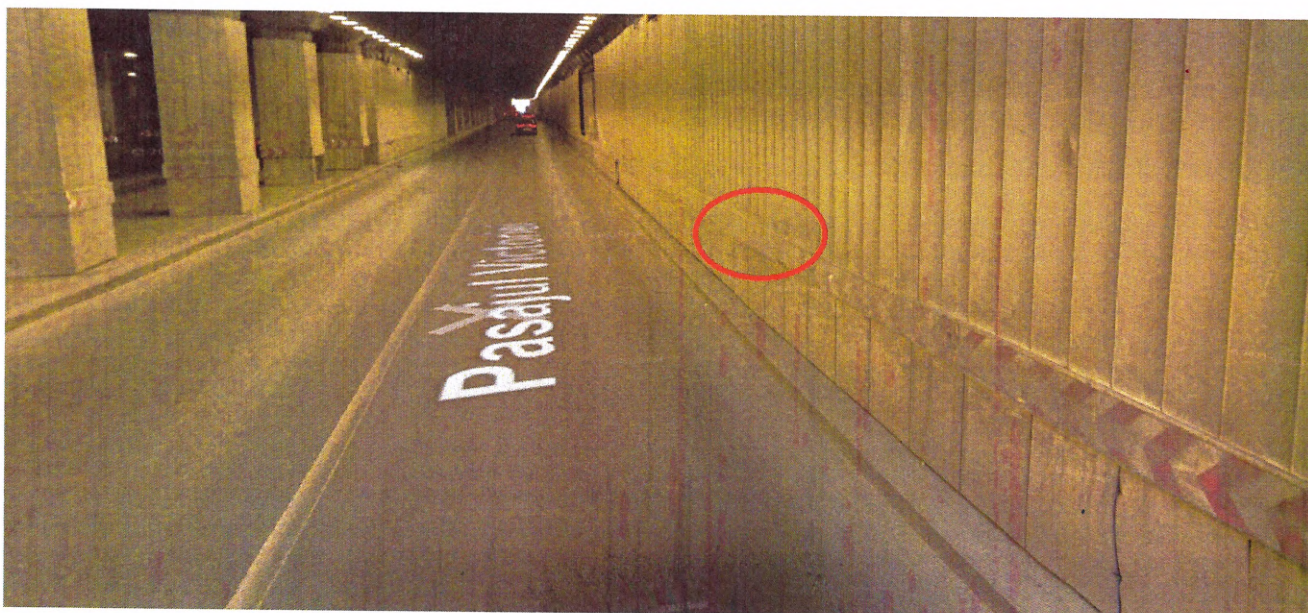
c) lipsa vizibilității pentru elementele reflectorizante din pasaje

Recomandăm întreținerea periodică a pereților prin spălare, astfel încât să fie cât mai vizibile elementele reflectorizante.

De asemenea, recomandăm realizarea marcajelor cu vopsea termoplastică, având în vedere că acestea au o vizibilitate și rezistență crescută în timp.
