Catre: **Primaria Municipiului Craiova**
 Directia Servicii Publice
 Serviciul Administrare si Monitorizare Transport Public Local si Siguranta
 Circulatiei
 Comisia de sistematizare a circulației rutiere și pietonale

Subiect: **Probleme de circulatie pentru vehiculele care trebuie sa cedeze prioritatea in**
 intersectii

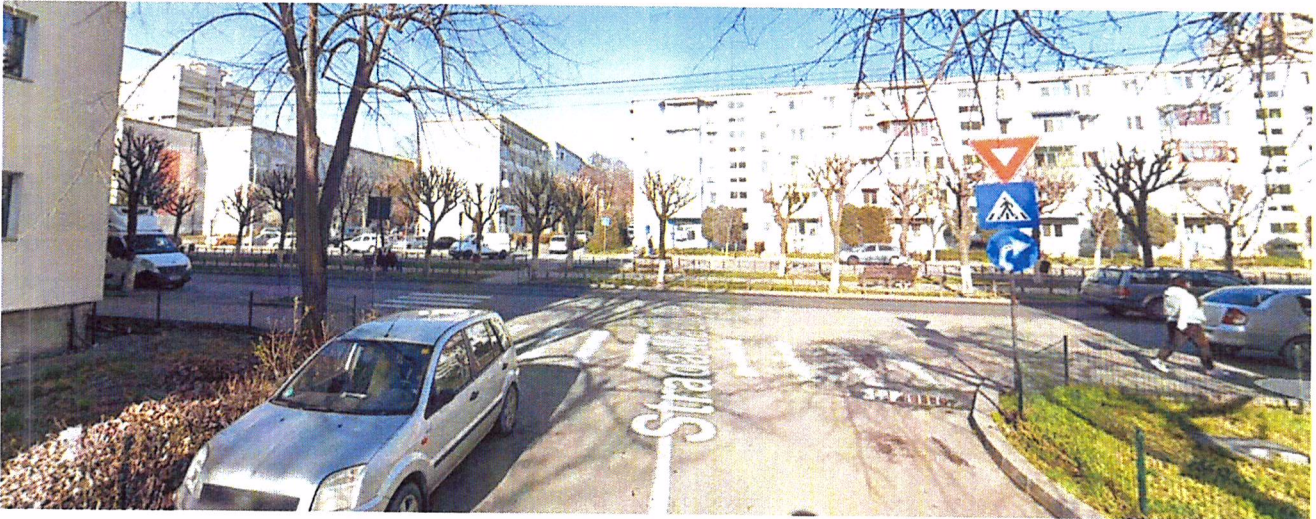
În exemplul de mai jos (intersecția dintre Str. Macului și str. George Enescu), pe drumul secundar se utilizează indicatorul Cedează Trecerea cu toate că vizibilitatea este extrem de scăzută și astfel ar trebui utilizat indicatorul Oprește.

Măsurile care ar trebui luate pentru corectarea acestei erori constau în principal în efectuarea calculului de vizibilitate în intersecții și acolo unde se impune să fie înlocuite indicatoarele Cedează Trecerea cu indicatoarele Oprește și de asemenea să se aibă în vedere aceste prevederi și în cadrul proiectelor viitoare.

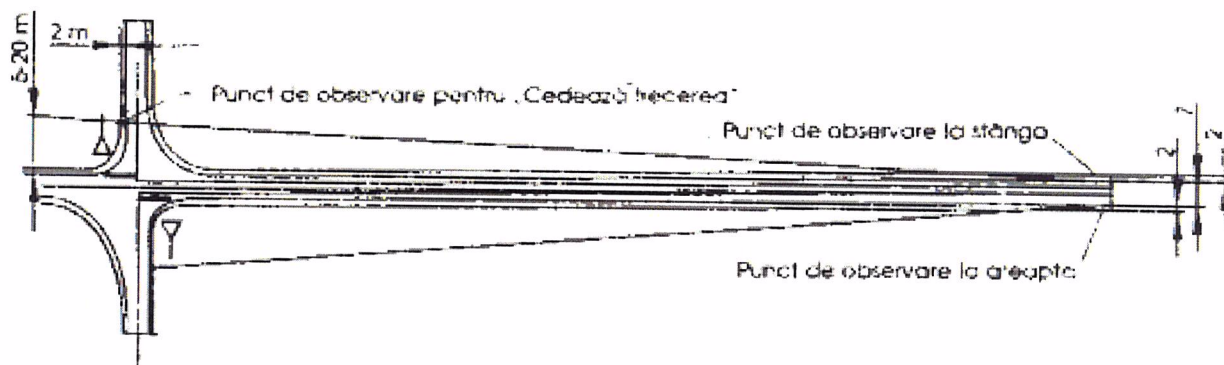
Fig. 5. Construcția triunghiului de vizibilitate pentru cei ce vin de pe drumul secundar, în funcție de regimul de prioritate. Situația pentru cedarea trecerii

În ceea ce privește condițiile de vizibilitate ce trebuie îndeplinite pentru a se putea utiliza indicatorul Cedează Trecerea, acestea se stabilesc conform prevederilor cap. 4.4.2 și Fig. 5 din CD 173/2001 și ele determină măsurile de concepție ale elementelor geometrice din intersecție. (imaginea de mai jos)

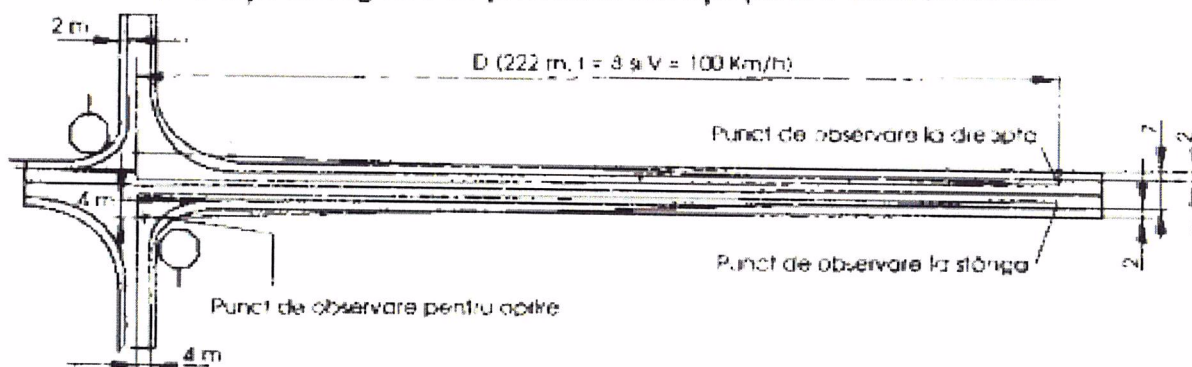
Fig. 6. Condiții de vizibilitate pentru virajul la stânga din drumul principal. Situația pentru oprire la intersecție (STOP)

Acestea sunt prezentate tot în CD 173/2001, fig. 6 de mai sus, și constau în faptul că șoferul vehiculului care vine de pe drumul secundar, poziționat la o distanță de minim 4 m față de linia de oprire, trebuie să poată observa vehiculele de pe drumul principal pe toată distanța de vizibilitate calculată.

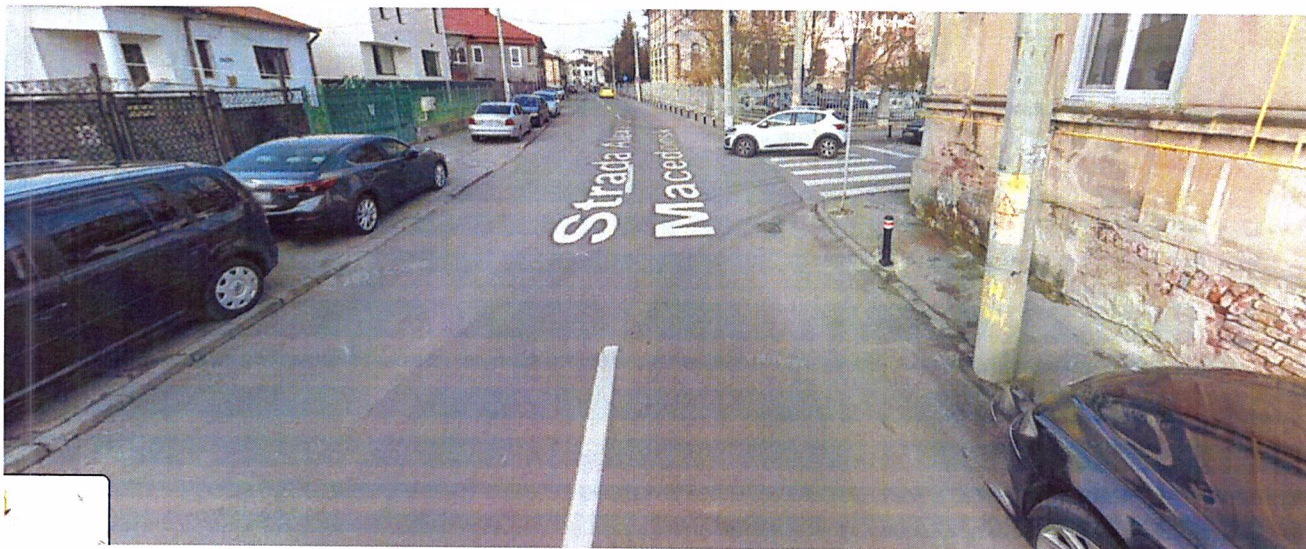
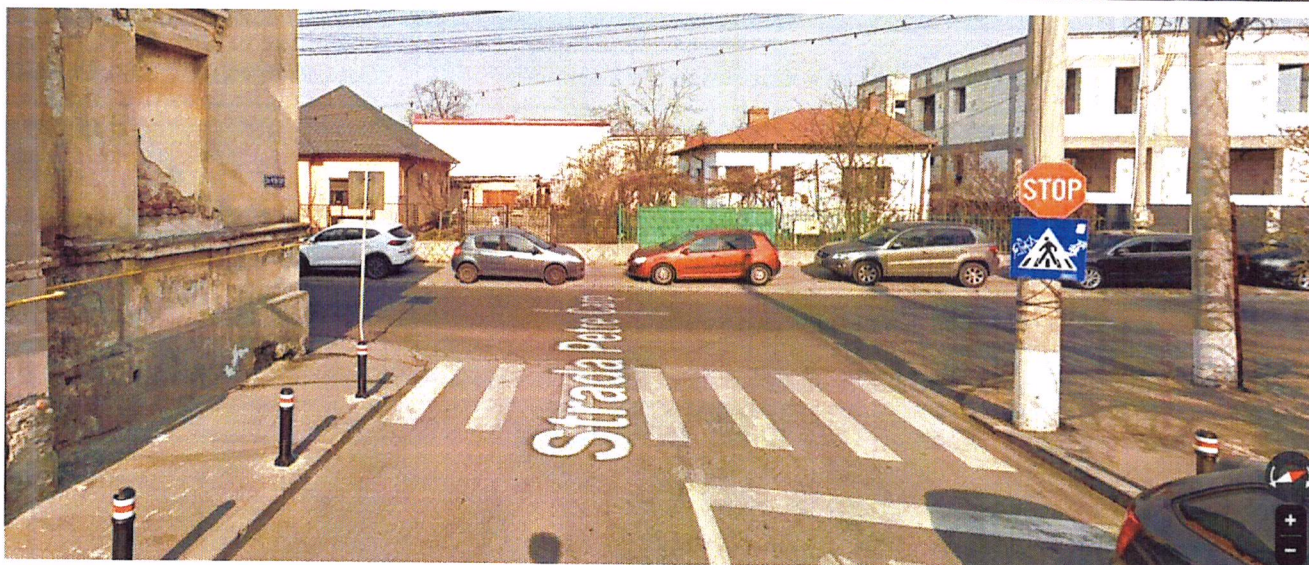
Astfel, in exemplul de mai jos (intersectia dintre str. Alexandru Macedonski si str. Petre Carp), se observa cum vehiculul de culoare alba este nevoit sa patrunda pe partea carosabila a drumului principal pentru a putea observa vehiculele de pe drumul principal.

Sunt o multitudine de intersectii ca cea prezentata mai sus in care nu sunt respectate conditiile minime de vizibilitate pentru indicatorul Opreire si acestea se datoreaza, in principal, vehiculelor parcate si cladirilor amplasate pe coltul intersectie.

Măsurile care ar trebui luate pentru corectarea acestei erori, constau în principal în efectuarea calculelor de vizibilitate în intersecții și acolo unde se impune, să fie luate măsuri suplimentare de asigurare a vizibilității prin degajarea colturilor intersecției sau să se implementeze alte soluții de dirijare a circulației în intersecție: semaforizare, transformarea drumului secundar în drum cu sens unic cu desființarea sensului spre intersecție.

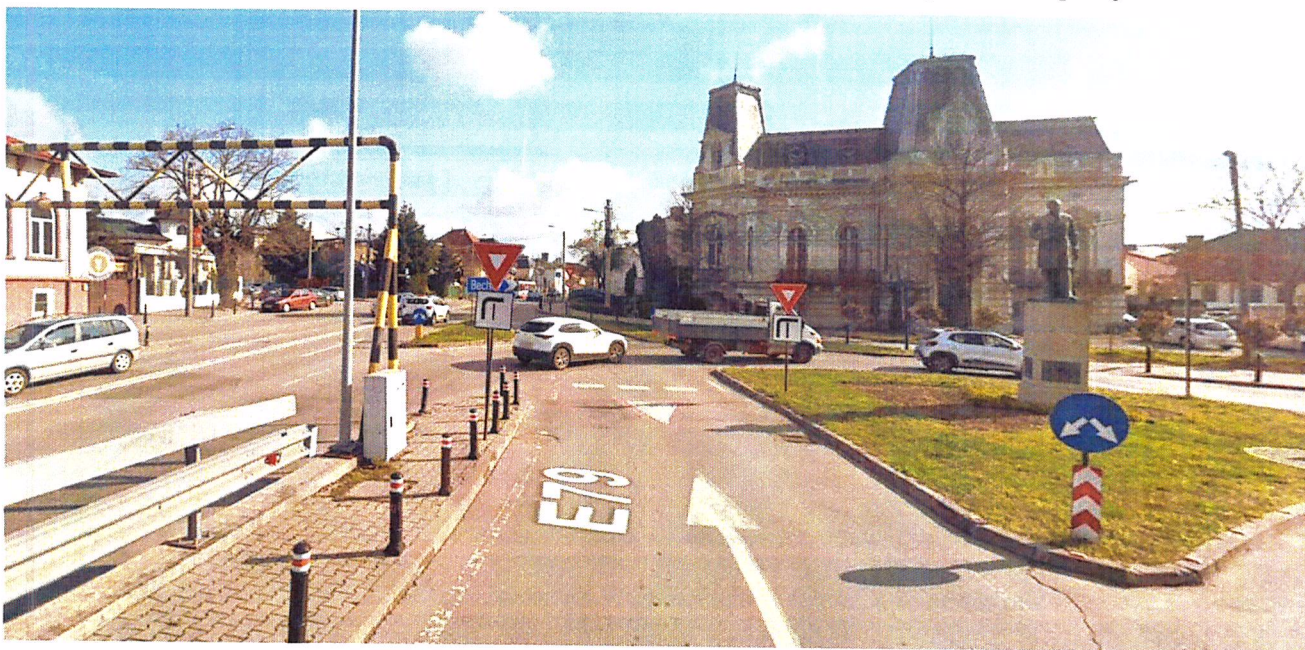
Un caz particular de cedare a priorității în Municipiul Craiova este în zona Pasajului Universității, intersecția dintre ieșirea din pasaj spre str. C.D. Fortunescu și str. Aries, paralel cu pasajul.

Analizând intersecția din punct de vedere al proiectării și al circulației rutiere, avem următoarele neconcordanțe:

- indicatorul Cedează Trecerea nu respectă condițiile minime de vizibilitate din CD 173/2001 și descrise la punctul 1 din această adresă și practic nu poate fi utilizat în această intersecție.
- nu sunt îndeplinite nici condițiile minime de vizibilitate din CD 173/2001 și descrise la punctul 2 din această adresă pentru utilizarea indicatorului Oprire. Oglinda amplasată în spațiul verde

ajuta soferii in executarea manevrelor, dar nu poate fi luata in calcul pentru distantele de vizibilitate.

- panoul aditional de sub indicatorul Cedeaza Trecerea, din imaginea de mai sus, are reprezentata o intersectie in T, dar intersectia de fata este in Cruce. Lipseste reprezentata exact directia catre care se merge de pe aceasta bretea.

De asemenea, reprezentarea verticala si paralela a celor doua drumuri poate crea confuzie pentru soferi. Astfel, se recomanda reprezentarea drumului principal sub un unghi fata de verticala.

- Nu exista niciun indicator care sa interzica virajul la stanga spre pasaj. Ar trebui amplasat indicatorul Interzis a vira la stanga.
- Virajul de dreapta pentru cei care vin din pasaj este intr-o curba foarte stransa, cu elemente geometrice in plan aferente unei viteze de proiectare de sub 30km/h. Deoarece viteza de circulatie nu poate fi mai mare decat viteza de proiectare, rezulta ca este necesara aplicarea unei limitari de viteza in conformitate cu elementele geometrice proiectate.

2. setul de masuri care ar crea conditii mai bune de circulatie si pe care si Asociația Drum Sigur il recomanda, este urmatorul:

- inlocuirea indicatorului Cedeaza Trecerea de pe drumul secundar cu indicatorul Oprite;
- refacerea figurii de pe panoul aditional prin reprezentarea unei intersectii in Cruce, iar drumul principal sa fie reprezentat sub un unghi fata de verticala;
- amplasarea pe drumul secundar, inainte de intersectie, a indicatorului "Interzis a vira la stanga".
- amplasarea pe drumul care vireaza din pasaj a unor indicatoare de limitare a vitezei in conformitate cu elementele geometrice proiectate.

- reamănajarea drumului secundar prin mutarea acestuia către dreapta, către statuia Eugeniu Carada. În acest mod se îmbunătățesc condițiile de vizibilitate pentru cei de pe drumul secundar.

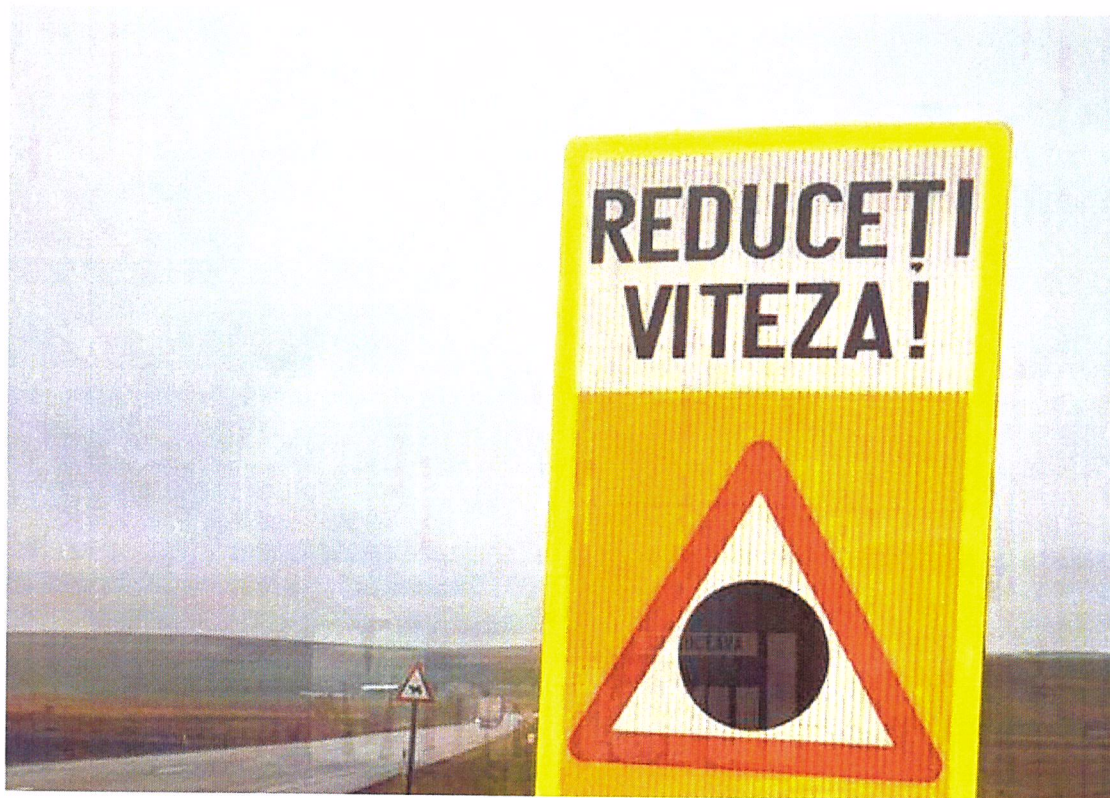
- anterior intersecției, pentru cei care virează din pasaj, recomandăm amplasarea unui panou cu mesajul “Reduceti viteza / Intersecție periculoasă”. Ceva asemănător cu indicatorul din imaginea de mai jos:
