# MOTORRADSICHERHEIT TIROL 2022

Ein Update zum Sicherheitsprojekt 2019

## KFV - Sicher Leben. Band 41

Autor  
Dipl.-Ing. Martin Winkelbauerr

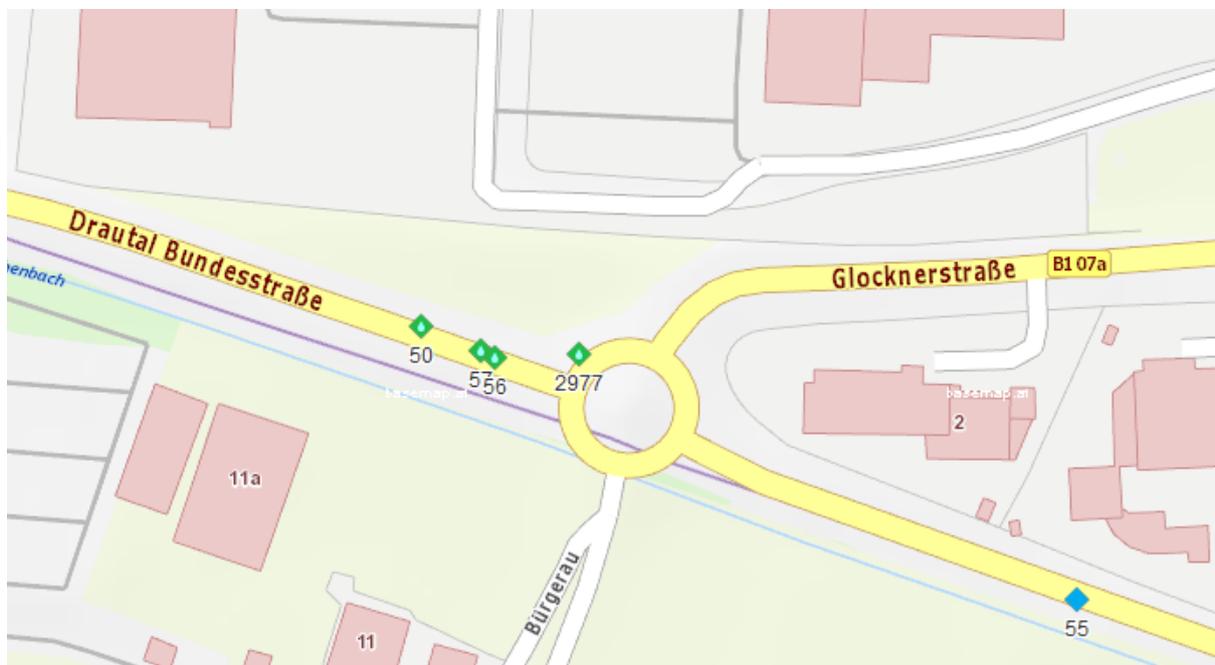
ABBILDUNG 2: Vorheriger Bericht. B100/B107a Kreisverkehr Lienz (Unfallkarte aus Crashbox)

Vier Alleinunfälle auf nasser Fahrbahn innerhalb weniger Meter, weshalb ein Griffigkeitsproblem angenommen wurde. Griffigkeitserhöhende Maßnahmen hätten den Budgetrahmen gesprengt. Die Polizei hat mitgeteilt, dass der Bereich 2018/2019 umgebaut wurde und der Fahrbahnbelag erneuert wurde.

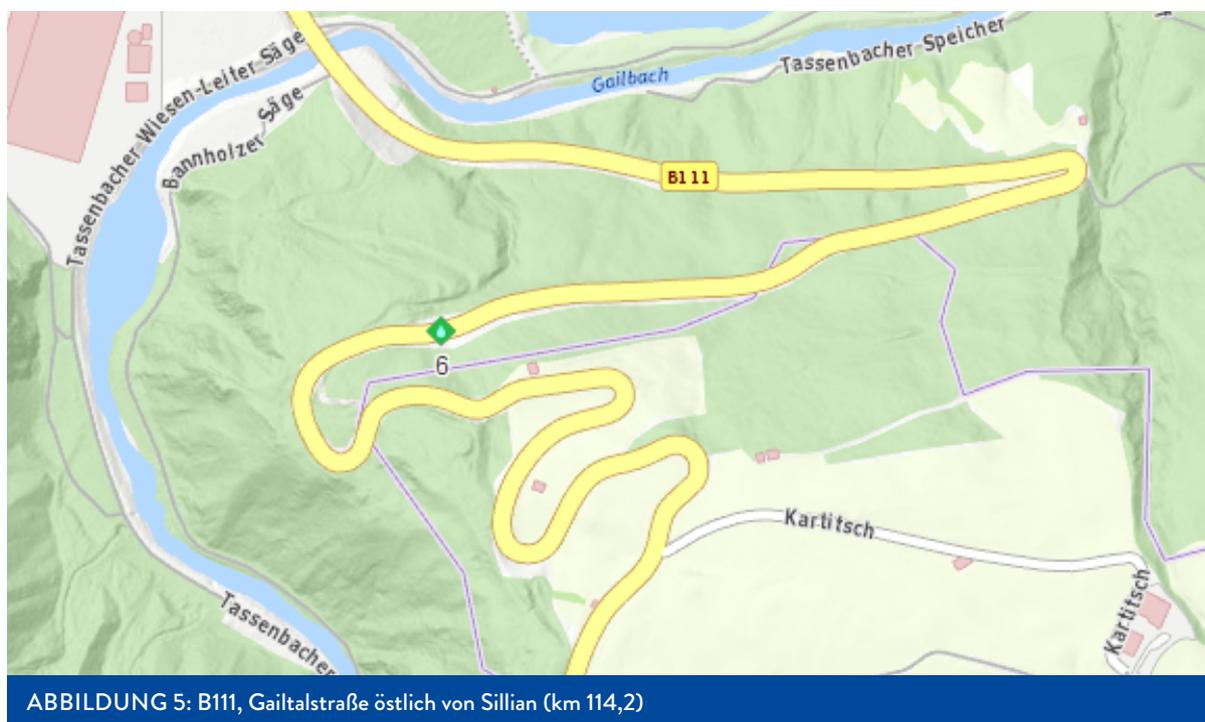
B111, km 114,3 Strassen (Lienz)

Im Jahr 2019 wurde ein Alleinunfall bei km 114,3 verzeichnet. Dieser trug sich vor der Intervention zu, es ist somit nach der Intervention kein Unfall mehr passiert. Zudem deutet die Verortung des Unfalls darauf hin, dass kein unmittelbarer Zusammenhang mit der bisherigen Unfallstelle besteht.

- U\_ID: 818763122
- UPS; UTyp 013
- Sa. 25.05.2019, 13.35
- Keine Fahrtrichtung angegeben
- OGo - Unfall mit nur einem Beteiligten
- Regen
- Abkommen rechts, nichtangepasste Geschwindigkeit, sonst. unfallverursach. Umstände, Sturz von Fahrzeug

Die aktuellen Bilder zeigen, dass auch hier die Deckschicht erneuert wurde. Es wurden Leitwinkel auf Stahlrohren aufgestellt, die jeweils für beide Richtungen sichtbar sind.

*Ein Besuch der Stelle ist nicht erforderlich, es werden keine weiteren Maßnahmen vorgeschlagen.*

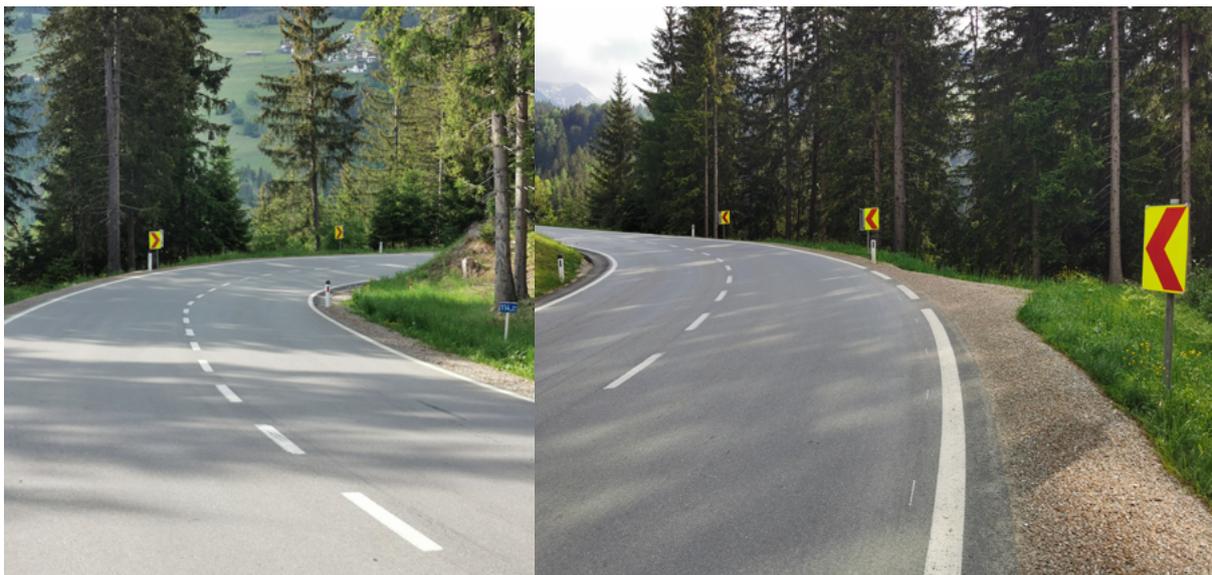
ABBILDUNG 6: B111, Gailtalstraße östlich von Sillian (km 114,2)

Zwei Unfälle bei Kilometer 114,2. Angemerkt wurde, dass noch ein weniger griffiger, älterer Asphalt mit Rissen und Spurrinnen vorhanden ist und Motorradfahrende darauf ausrutschen können. Empfohlen wurde ein Verkehrszeichen „Gefährliche Kurve“ mit der Zusatztafel „wird enger“ jeweils für beide Richtungen.

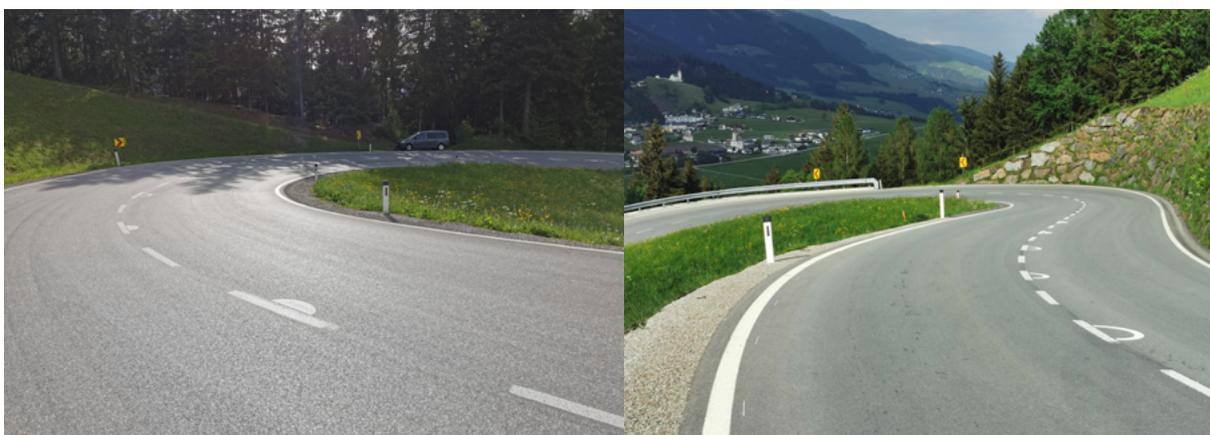
ABBILDUNG 7: B111, Gailtalstraße östlich von Sillian (km 113,9)

Es wurde kein neuer Unfall an dieser Stelle verzeichnet. Das Problem scheint durch die verbesserte Griffigkeit des neuen Asphalts gelöst. Es wurden nach dem Asphaltieren die Ellipsen seitens des KfV nicht erneut aufgebracht. Es war beschlossen worden, das Unfallgeschehen zu beobachten und nur in dem Fall erneut zu markieren, wenn sich weitere Unfälle ereignen. Ein erneutes Aufbringen von Markierungen erscheint vorerst nicht erforderlich. Dies erscheint frühestens dann relevant, wenn die Fahrbahngriffigkeit durch die Abnutzung des Asphalts wieder zu sinken beginnt.

Bei der Befahrung 2022 wurde festgestellt, dass nach der Erneuerung der Deckschicht doch wieder Halbellipsen in der Kurve kleben, zusätzlich wurden auch in der Kurve davor Halbellipsen entlang der Mittellinie aufgebracht. Diese sind in hervorragendem Zustand.

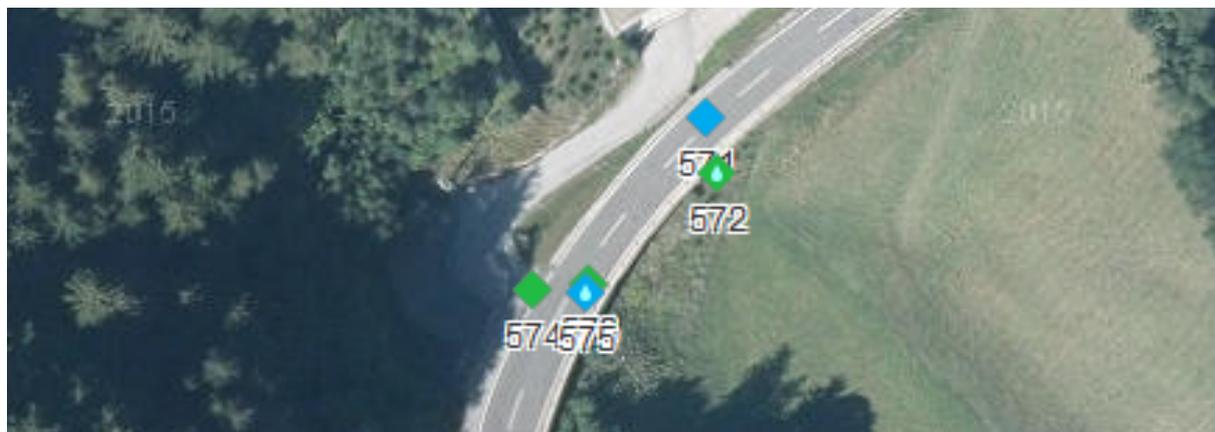
ABBILDUNG 11: Vorheriger Bericht. Unfallkarte aus Crashbox, Tiroler Straße km 158,9

Fünf Unfälle bei diesem Kilometer. Drei Alleinunfälle und zwei Gegenverkehrsunfälle. Es wurde bereits ein Gefahrenzeichen „Gefährliche Rechtskurve“ mit dem Zusatz „Schleudergefahr für Motorräder“ in Fahrtrichtung Osten an der besagten Kurve angebracht. Im Bericht 2019 wurde erwähnt, dass es die Wirkung der getroffenen Maßnahme zu beobachten gilt.

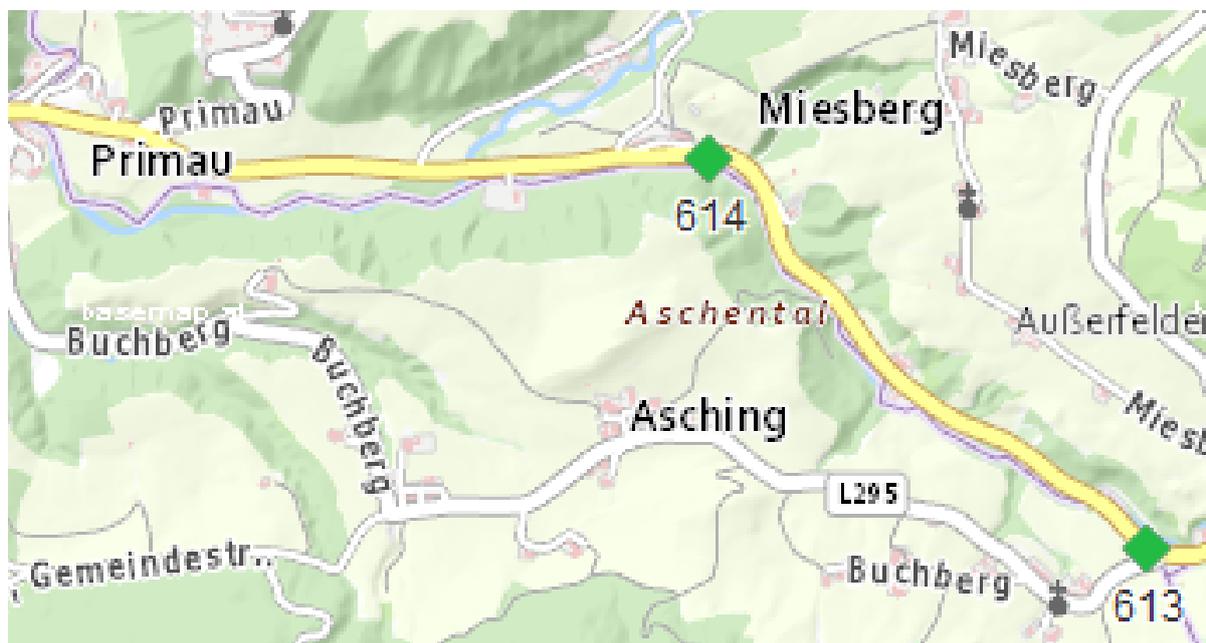
ABBILDUNG 12: Vorheriger Bericht. Unfallkarte aus Crashbox, Walchseestraße km 17,2 bis 15,9

Der Bereich zwischen dem Gasthof „Fuchsanger“, Straßenkilometer 17,2 und der Einmündung der L 295 in die B 172, Straßenkilometer 15,8 stellt einen fahrtechnisch herausfordernden Streckenabschnitt dar. Eigenstürze ohne Fremdverschulden und Fremdbeteiligung sind die häufigsten Unfallursachen. Die mangelhafte Griffbarkeit des Fahrbahnbelags war als möglicher beitragender Umstand identifiziert worden.

Es wurden keine Maßnahmen empfohlen, da für diesen Abschnitt aus den Daten des UDM und den Rückmeldungen keine konkreten Gefahren abgeleitet werden konnten.

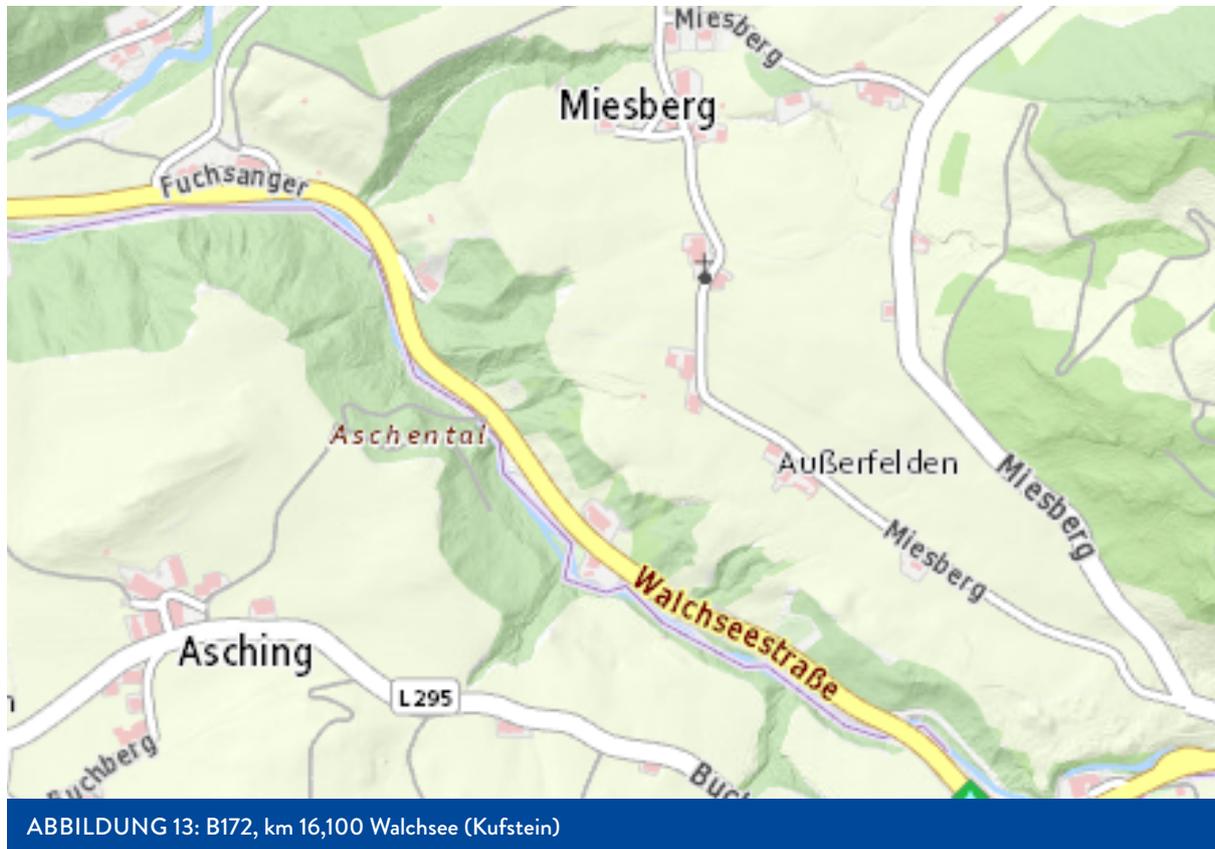
B172, km 16,100 Walchsee (Kufstein)

Auf der Walchseestraße wurde auf km 16,1 ein Unfall verzeichnet. Es handelte sich hier um einen Unfall bei Regen, ohne weitere Beteiligte, wegen nichtangepasster Geschwindigkeit.

- Sa. 07.09.2019, 13:05
- U\_ID 818773643
- UPS; UTyp 051
- Keine Fahrtrichtung angegeben
- OG o - Unfälle mit nur einem Beteiligten
- Abkommen rechts; sonst. unfallverursach. Umst.; Sturz v. Fzg.
- Nasse Fahrbahn

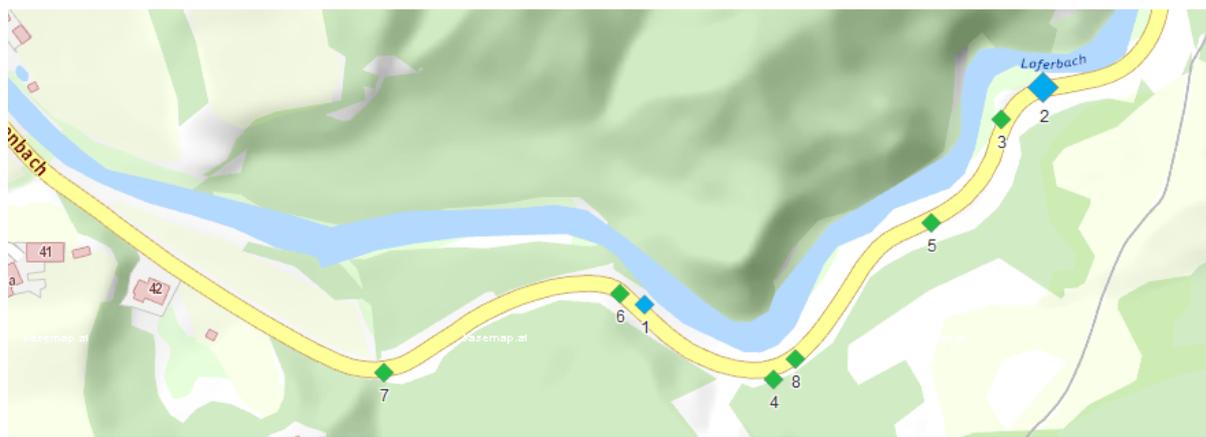
ABBILDUNG 14: Vorheriger Bericht. Unfallkarte aus Crashbox, Walchseestraße km 1,5

Kurz vor der Staatsgrenze bei km 1,6 bis 1 gab es eine Ansammlung von Alleinunfällen. Die Besonderheit in diesem Abschnitt ist touristischer Art – bei km 0,5 befindet sich ein befestigter Parkplatz, der von Wassersportlern benutzt wird, in der Kurve von Unfall 1 und 6 ist ebenfalls ein unbefestigter Parkplatz mit einem kleinen Wasserfall. Die Parksituationen sind kritisch, es ist daher anzunehmen, dass die verzeichneten Unfälle in Verbindung mit dem Ausfahren von Fahrzeugen stehen.

Vorgeschlagen wird, das Tempolimit von 60 km/h bereits bei km 1,7 beginnen zu lassen bzw. in der anderen Fahrtrichtung dort enden zu lassen. Verkehrszeichen „Gefährliche Rechtskurve“, Zusatztafel „wird enger“, Richtung 2, km 1,5 – knapper vor der Kurve als gesetzlich vorgesehen mit entsprechender Zusatztafel. Die Kurve von Unfall 4 und 8 mit dem Scheitel bei km 1,3 soll mit Leitwinkeln ausgestattet werden, die aus beiden Richtungen sichtbar sind. Bodenmarkierungen wären als Zusatzmaßnahme denkbar, allerdings wäre davor der Schwerverkehrsanteil zu prüfen.

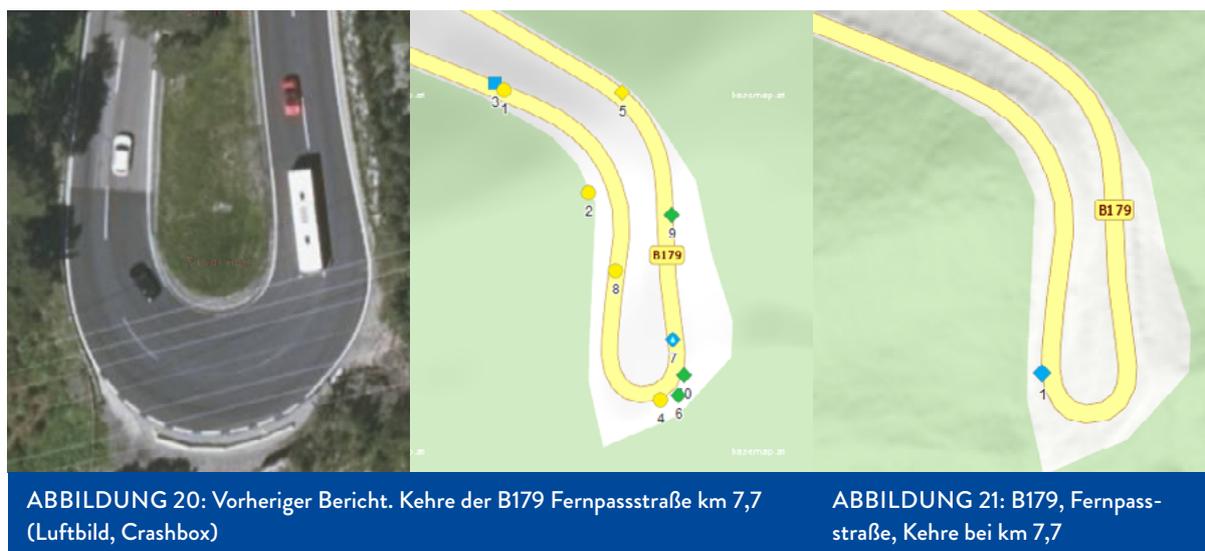
ABBILDUNG 20: Vorheriger Bericht. Kehre der B179 Fernpassstraße km 7,7 (Luftbild, Crashbox)

Zwei Unfälle durch Rechtsabkommen, ein Gegenverkehrsunfall, ein weiterer Abkommensunfall und ein Auffahrunfall. Bei Besichtigung und Betrachtung von Luftbildern wurde der Zugang zur Abstellfläche am Außenrand der Kurve als mögliche Unfallursache festgestellt.

Vorgeschlagen wurde eine Schließung des Parkplatzes und die Markierung einer Warnlinie statt der vorhandenen Leitlinie.

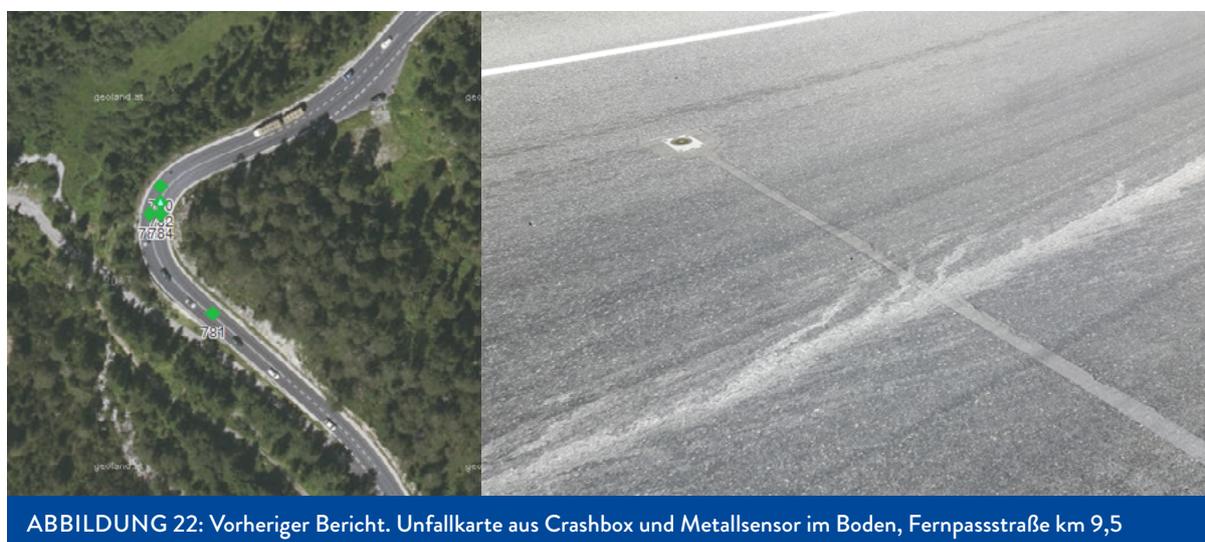
ABBILDUNG 22: Vorheriger Bericht. Unfallkarte aus Crashbox und Metallsensor im Boden, Fernpasstraße km 9,5

Fünf Alleinunfälle in der Kurve, alle Betroffenen waren in Richtung 2 (bergab) unterwegs. Vorgeschlagen wurde, ein Verkehrszeichen „Gefährliche Linkskurve“ mit einer Zusatztafel „Motorrad“ bei km 9,5 in Richtung 2 aufzustellen. Zudem sinnvoll wären die Verlegung des Sensors und die Ersetzung der rot-weißen Leitwinkel durch gelb-rote. Kurz vor der Kurve bräuchte es ein Gefahrenzeichen „Schleudergefahr“ und darunter „Gefährliche Linkskurve“ mit einer Zusatztafel „wird enger“. Zudem wurde ein Tempolimit von 30 km/h angedacht.

**Änderungen an der Unfallstelle konnten keine festgestellt werden. Es bleiben daher die Vorschläge aus 2019 aufrecht: Den Fahrbahnsensor verlegen, alle Leitwinkel gleich in Gelb/Rot, kurz vor der Kurve ein Gefahrenzeichen „Schleudergefahr“ und darunter eine Zusatztafel „wird enger“, auf der bereits bestehenden Warntafel könnte der Schriftzug „wird enger“ ergänzt werden.**

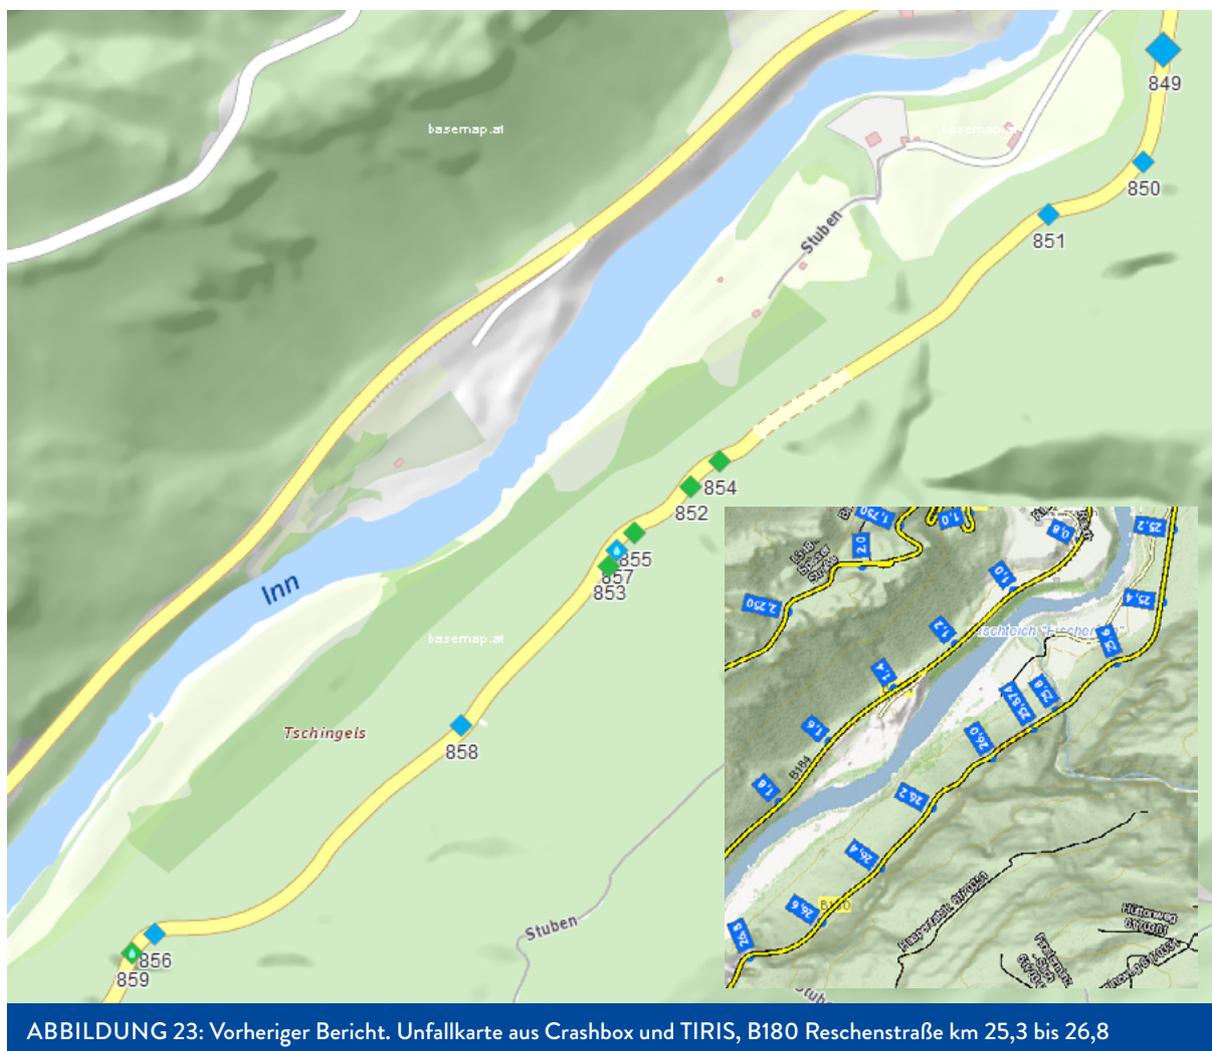
ABBILDUNG 23: Vorheriger Bericht. Unfallkarte aus Crashbox und TIRIS, B180 Reschenstraße km 25,3 bis 26,8

In diesem Bereich 11 UPS mit involvierten Motorrädern von 2013 bis 2018. Dominierend Alleinunfälle und Gegenverkehrsunfälle.

Empfohlen wurde, bei km 25,4 bis zur bereits bestehenden Beschränkung taleinwärts ein Überholverbot sowie eine erlaubte Höchstgeschwindigkeit von 60 km/h zu verordnen. Zudem sollte die Leitlinie auf der Geraden etwa 50 m vor der Kurve in eine Warnlinie abgeändert werden und der gesamte Bereich mit einer Sperrlinie versehen werden. Bei km 28,8, an der Ausfahrt der Galerie, sollte die Aufhebung von Tempolimit und Überholverbot entfernt werden.

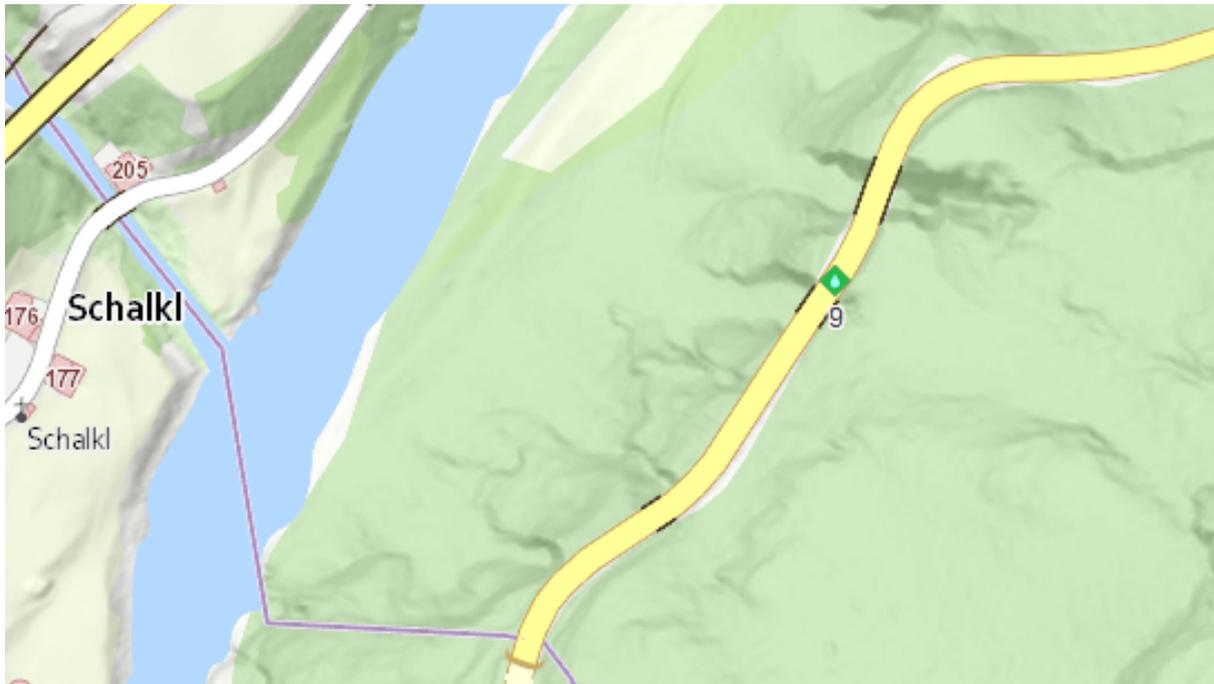
ABBILDUNG 24: B180, Reschenstraße, km 25,3 bis 26,8

Im Jahr 2020 ereignete sich bei km 26,9 ein Alleinunfall, bei nichtangepasster Geschwindigkeit und nasser Fahrbahn. Keine weiteren Unfälle in der Nähe.

B180, km 26,900 Pfunds (Landeck) (Nr. 15)

- U\_ID 860302907
- Do., 11.06.2020 14:55
- UPS; UTyp 051
- Keine Fahrtrichtung angegeben
- OG o – Unfälle mit nur einem Beteiligten
- Schleudern/Driften; nichtangepasste Geschw.; sonst. unfallverursach. Umst.; Sturz v. Fzg.
- Nasse Fahrbahn

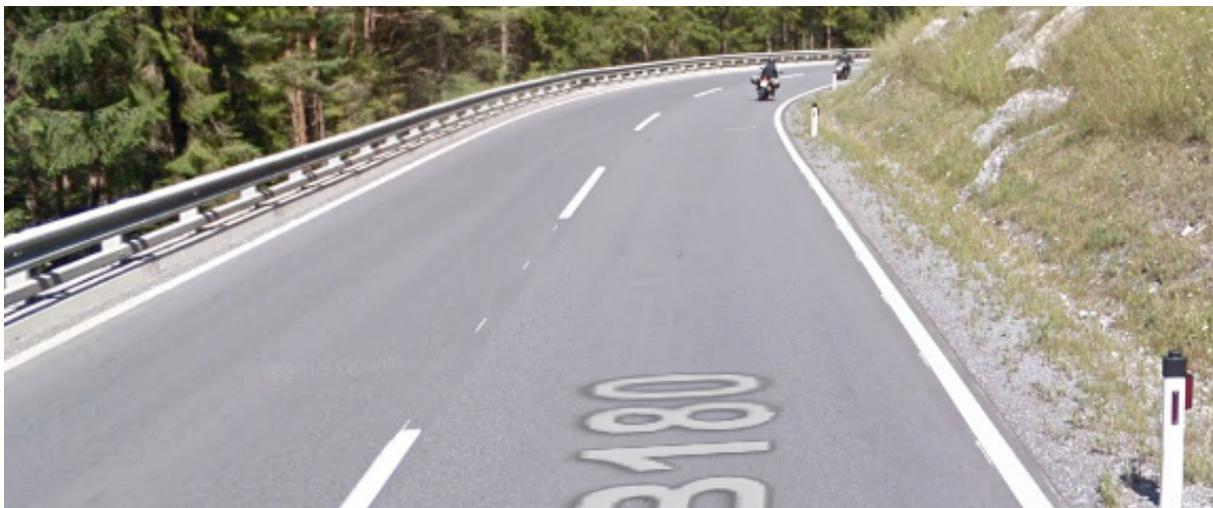
ABBILDUNG 25: B180, Reschenstraße, km 25,3 bis 26,8, Google Street View

Ein Nässeunfall ist 2020 hinzugekommen. Die Unfallstelle liegt jedoch 70 m von den bisherigen Unfallorten entfernt. Es ist kein Zusammenhang erkennbar. Ferner kam 2020 am anderen Ende des Gefahrenbereichs oberhalb von Vorderrauth eine Kollision eines Motorrads mit drei Pkw hinzu. Das Motorrad war talwärts, die drei Autos waren bergauf unterwegs, der Motorradfahrer wurde getötet. Als Unfallursache wird ungenügendes Rechtsfahren angegeben: Das wäre erklärbar, wenn der Motorradfahrer auf der langen Geraden zu schnell für die Kurve gefahren ist und entweder beim Bremsen zu Sturz kam oder aufgrund von Schräglagenangst auf die Gegenfahrbahn geriet. Grundsätzlich käme auch in Betracht, dass der entgegenkommende Autofahrer die Kurve geschnitten hat, was sich ohne Unfallakt aber nicht beurteilen lässt. Jedenfalls liegt dieser Unfall abseits des bisherigen Unfallgeschehens.

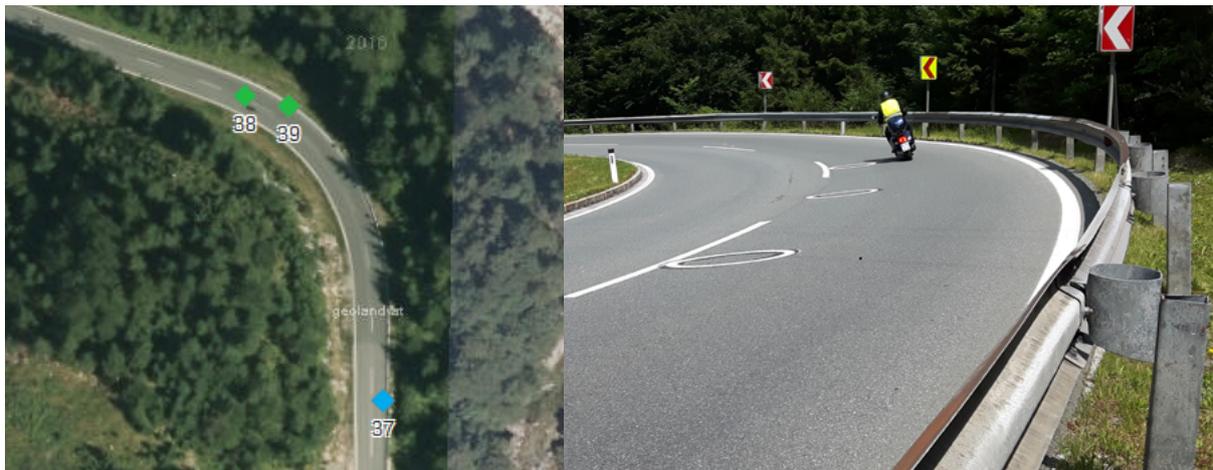
ABBILDUNG 27: Vorheriger Bericht. Unfallkarte aus Crashbox, Achenseestraße km 27,7, Foto

Zwei Abkommensunfälle. Bei der Befahrung zeigte sich, dass dieser Kurve ein kurzes gerades Stück mit einer Kuppe vorausgeht, noch davor eine Rechtskurve, die den Blick auf den weiteren Straßenverlauf nur verzögert freigibt. In der Kurve taucht die Fahrbahn nach links ab, was den Fahrbahnverlauf schwer erkennbar macht.

Es wurden Bodenmarkierungen in Ellipsenform vor Ort aufgebracht.

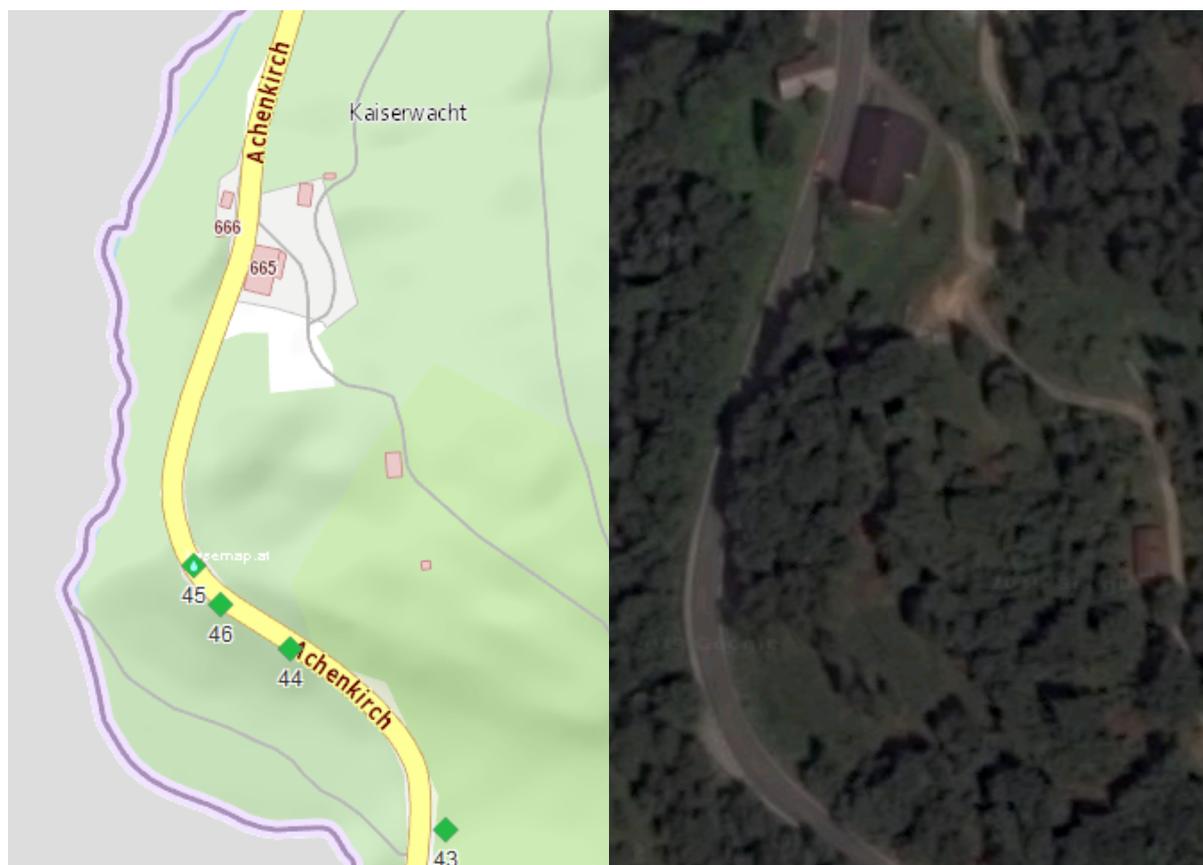
ABBILDUNG 29: Vorheriger Bericht. Achenseestraße km 32,7 (Unfallkarte aus Crashbox und Google Maps)

Um Kilometer 32,7 nahe der „Kaiserwacht“ sind vier Unfälle innerhalb von 100 m dokumentiert, wobei drei der Motorräder nach Süden unterwegs waren. Annahme war, dass die Kurve leicht eindreht. Die Beobachtung hat gezeigt, dass die Kurve den Radius knapp vor dem Kurvenausgang deutlich wechselt.

Eine sehr frühe Markierung mittels Ellipsen, um Überraschungen für die Motorradfahrenden zu vermeiden, wurde durchgeführt. Zudem wurden drei weitere Leitwinkel vorgeschlagen, um den Kurvenverlauf für Fahrzeuglenkende gleich in der Annäherung besser erkennbar zu machen. Überdies sollte ein Verkehrszeichen „Gefährliche Linkskurve“ mit Zusatz „wird enger“ angebracht werden. Auch an dem Verkehrszeichen „Gefährliche Doppelkurve“ am Kurvenscheitel sollte eine solche Zusatztafel angebracht werden. Außerdem sollte der Parkplatz außen an der Kurve abgeriegelt werden.

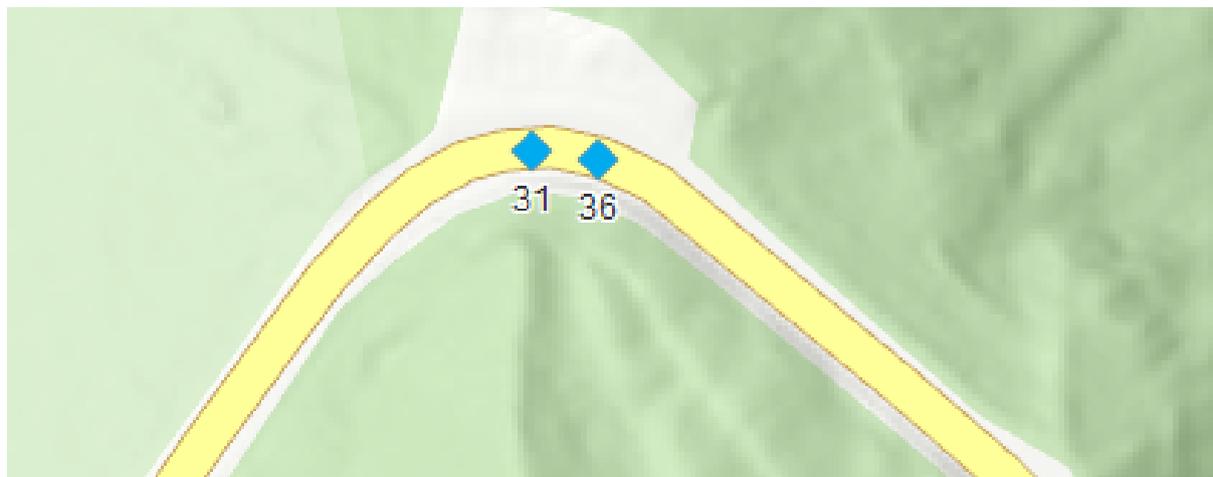
ABBILDUNG 32: B182, Brennerstraße, km 10,65

In der Kurve gibt es bereits eine Warnlinie und Unterzüge, es gab jedoch zwei Gegenverkehrsunfälle in beiden Fahrtrichtungen. Das in der Kurve beginnende Überholverbot und die Geschwindigkeitsbeschränkung auf 50 km/h wurden als Ablenkung wahrgenommen, die zu verspäteten Reaktionen bei Gegenverkehr geführt hat.

Vorgeschlagen wurde, die Verordnung anzupassen und die Verkehrszeichen vor der Kurve anzuordnen, es besteht allerdings keine Dringlichkeit bei deren Versetzung.

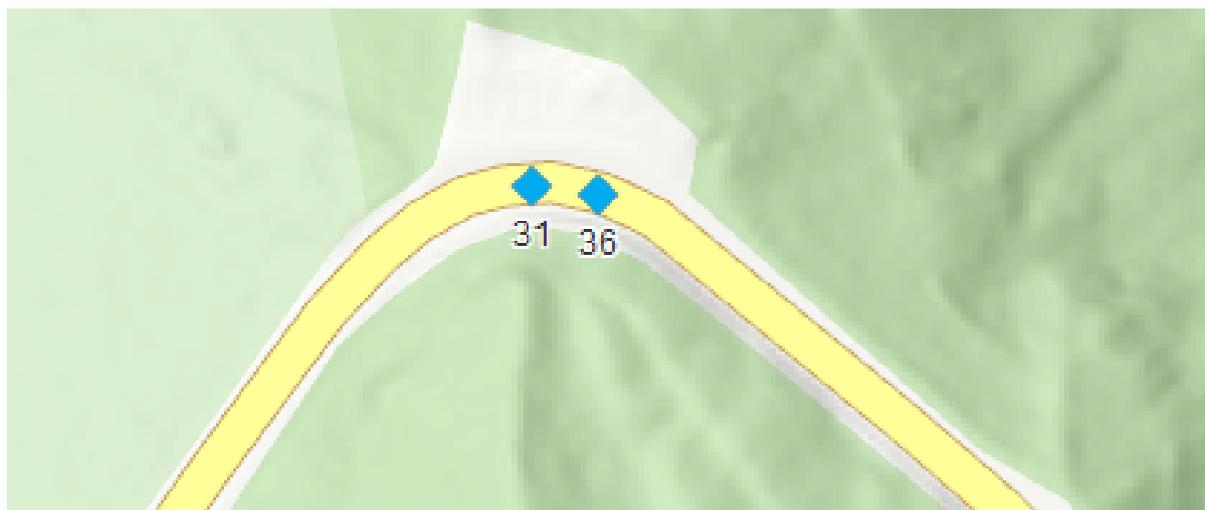
ABBILDUNG 34: B182, Brennerstraße, km 11,5, Unfallkarte

Ein Unfall im Begegnungsverkehr im Jahr 2020. Der mit 31 bezeichnete Unfall auf der Karte ist falsch verortet und passierte einen Kilometer weiter talauswärts.

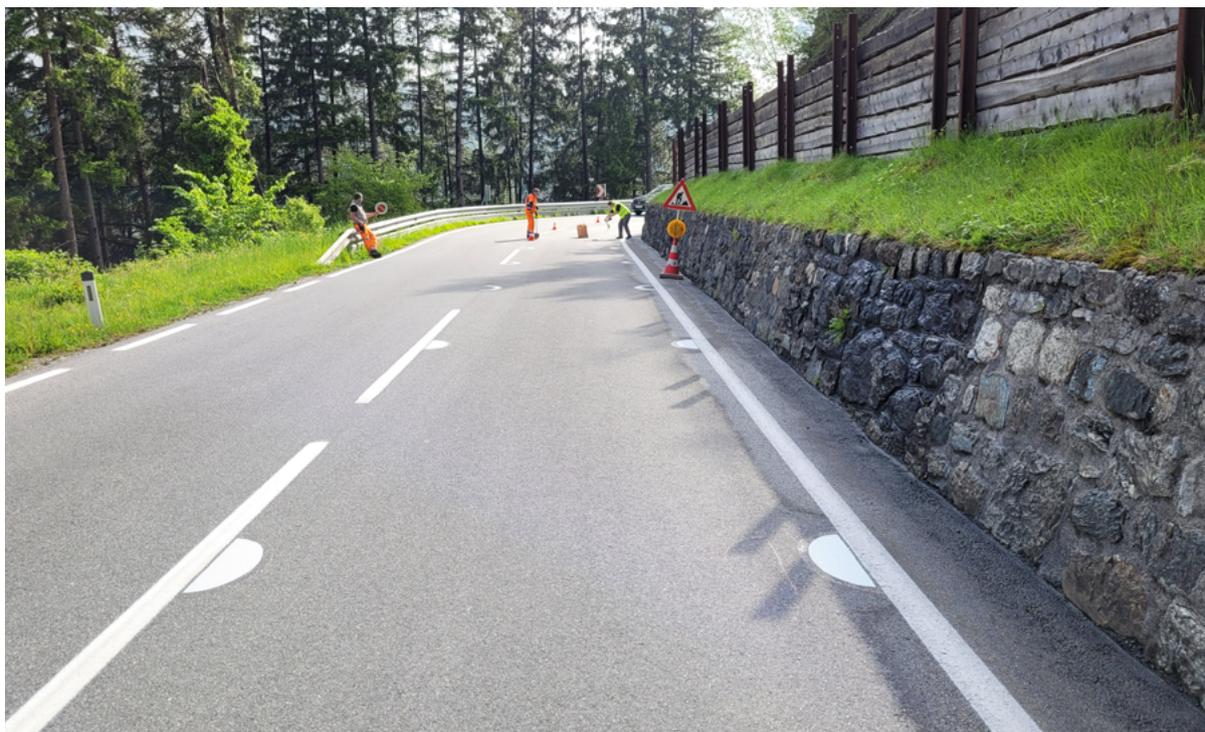
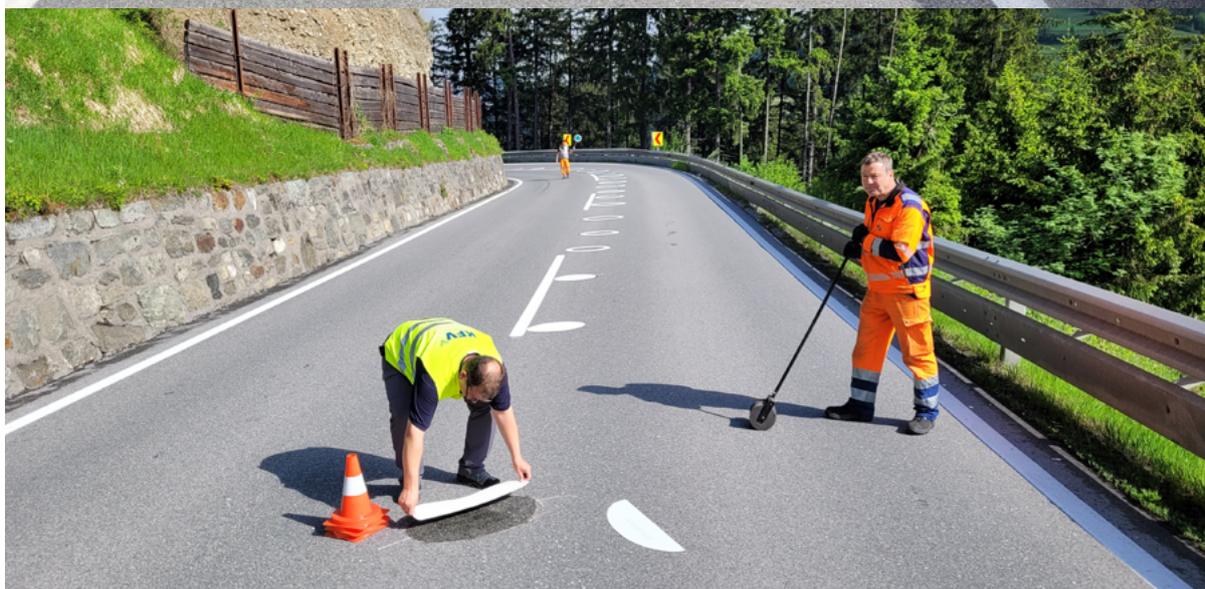
ABBILDUNG 35: B182, Brennerstraße, km 11,5, Fotos während der Markierungsarbeiten

Im oberen Bild erkennt man die Idee: Die Markierungen rechts sollen die Motorradfahrenden dazu anleiten, vor der Kurve mehr Abstand vom rechten Straßenrand zu halten, um den Ernst der Lage (also den problematischen Kurvenradius) möglichst früh zu erkennen. Die Markierungen links sollen gleichzeitig verhindern, dass die Motorradfahren aufgrund dessen zu weit nach links geraten. Zusammen bilden die Markierungen eine Art „Geschwindigkeitstrichter“.

*Erledigt am 25.5.2023. Zudem wurden die bereits etwas ramponierten Markierungen in der anderen Fahrtrichtung nachgeklebt. In Abbildung 35, unteres Bild, sieht man, wie die Position nach dem Auflegen mit Kreide angezeichnet wurde, der Primer ist bereits aufgewalzt, die Schutzfolie von der Markierung ist abgezogen und die Markierung wird gerade positioniert. Die zweite Hälfte wartet auf das*

Aufkleben und der Mitarbeiter der Straßenmeisterei wartet darauf beide Hälften mit einer Walze anzudrücken.

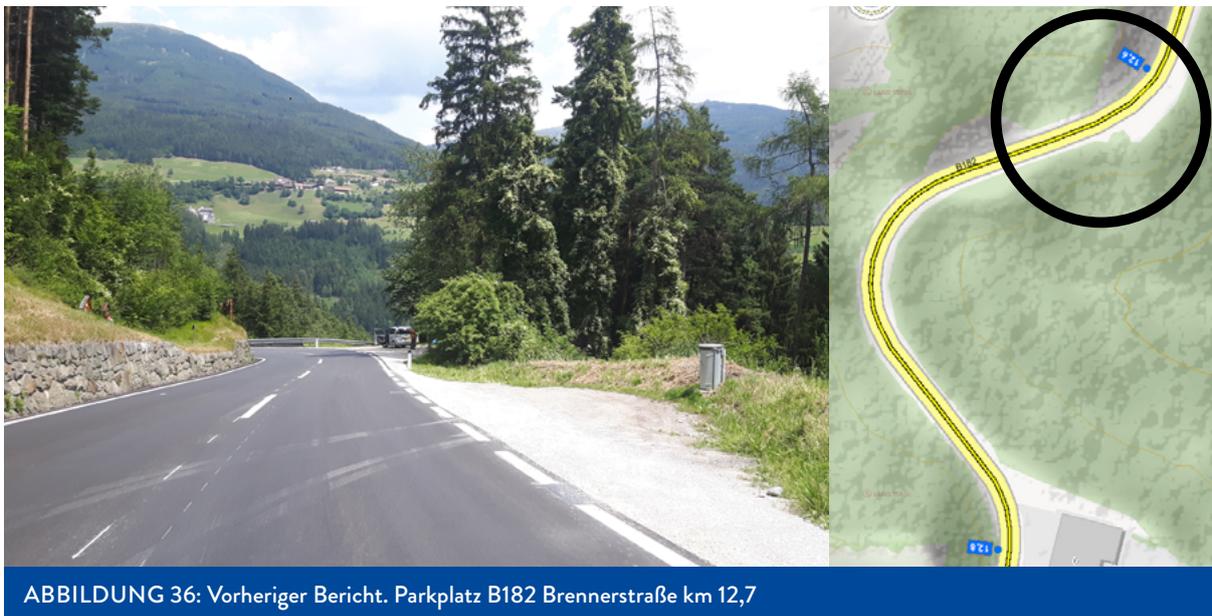
ABBILDUNG 36: Vorheriger Bericht. Parkplatz B182 Brennerstraße km 12,7

In der Kurve nach dem Gasthof Post bei km 12,7 wurden Unfälle verzeichnet, die mit dem Parkplatz östlich der Straße in Zusammenhang stehen dürften. Die Beobachtungen bestätigten dies, auch wenn die Polizei diese Vermutung nicht bestätigen konnte.

Vorgeschlagen wurde, dass der Parkplatz durch eine Verfrachtung des dahinter befindlichen Erdwalls direkt an die Fahrbahn unbenutzbar gemacht werden soll. Für eventuelle Polizeikontrollen wurde vorgeschlagen, diese auf den darauffolgenden Parkplatz zu verlegen.

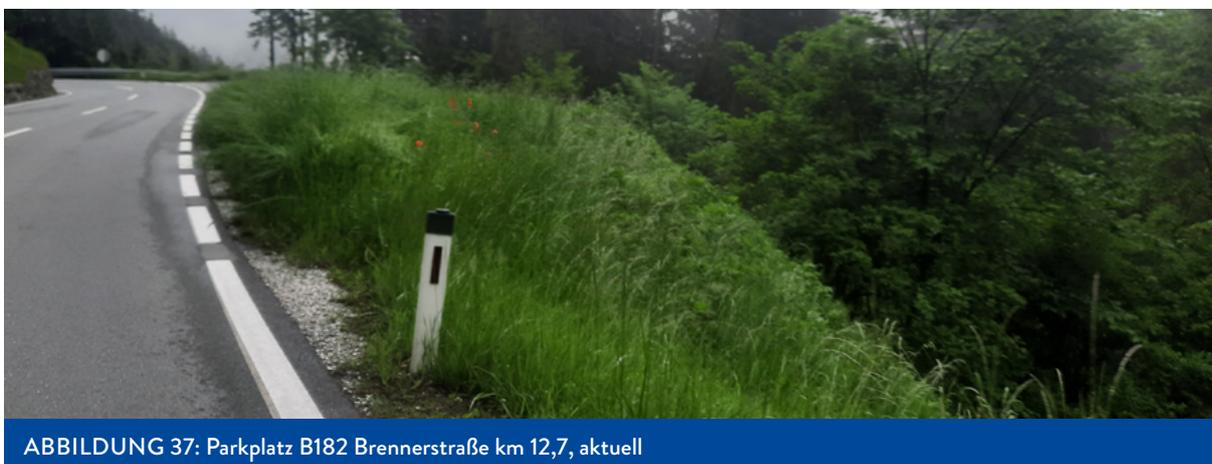
ABBILDUNG 37: Parkplatz B182 Brennerstraße km 12,7, aktuell

Ein Unfall im Sommer 2018 an dieser Stelle, seitdem keine neu verzeichneten.

*Der Parkplatz wurde „zugeschüttet“. Die Stelle muss erneut besichtigt werden, weil die entscheidende Änderung auf den Fotos vom Mai 2022 nicht zu sehen ist. Erledigt am 24.5.2023.*

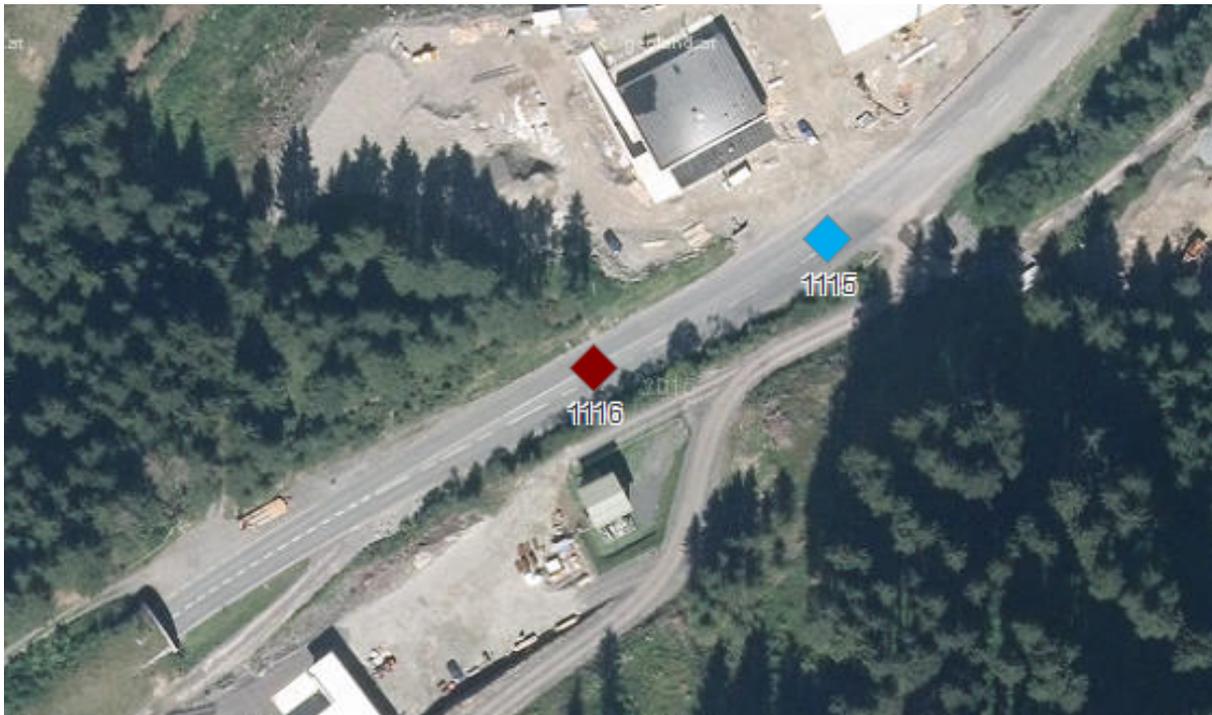
ABBILDUNG 41: Vorheriger Bericht. Unfallkarte aus Crashbox, B188 Paznaunstraße km 18,55, Fahrrichtung 1 von rechts oben nach links unten

Zwei tödliche Unfälle in unmittelbarer Nähe zueinander. Die Zufahrt zu einem Restaurant wurde als relevant wahrgenommen. Auch der Ausbau der Geschäfte vor Ort wurde als künftige Verschärfung der Situation festgestellt.

Vorgeschlagen wurde eine Reduktion der Geschwindigkeit auf 60 km/h – das Tempolimit sollte bereits vor dem Tunnel gelten. Zudem sollte überprüft werden, ob die zulässige Höchstgeschwindigkeit häufig erheblich überschritten wird. Gegebenenfalls wäre in der betroffenen Richtung eine stationäre Geschwindigkeitsüberwachungsanlage erforderlich. Die Verkehrszeichen „Vorrang geben“ sind durch Stopptafeln zu ersetzen, die Ordnungslinie durch eine Haltelinie. Zudem sollte die Leitschiene an der Westseite, derzeit ein Sichthindernis, zurückversetzt werden.

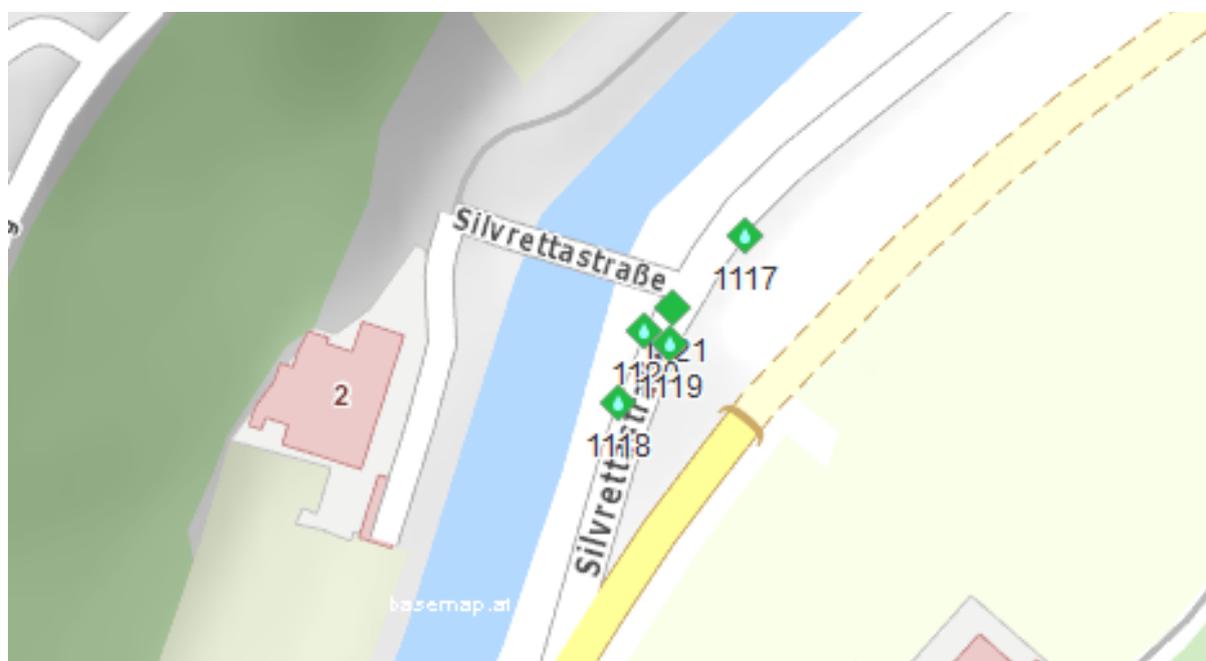
ABBILDUNG 42: Vorheriger Bericht. Unfallkarte aus Crashbox, B188 Paznauntalstraße km 20,4

Fünf Alleinunfälle, wobei vier davon sich aufgrund von Abkommen rechts in der Linkskurve ereigneten. Alle verunfallten Motorradfahrenden waren taleinwärts nach Südwesten gefahren. In der Unfalldatenbank fanden sich unterschiedliche Angaben über das örtlich gültige Tempolimit. Drei der fünf Unfälle ereigneten sich auf nasser Fahrbahn.

Unbedingt erforderlich war eine Verdeutlichung des Fahrbahnverlaufs, durch mindestens vier Leitwinkel betont. Zudem sollte zumindest 50 m vor der Kurve die Leitlinie in eine Warnlinie übergehen. Die Geschwindigkeitsbegrenzung auf 60 km/h und das Überholverbot sollten an den Beginn der Kurve verlagert werden.

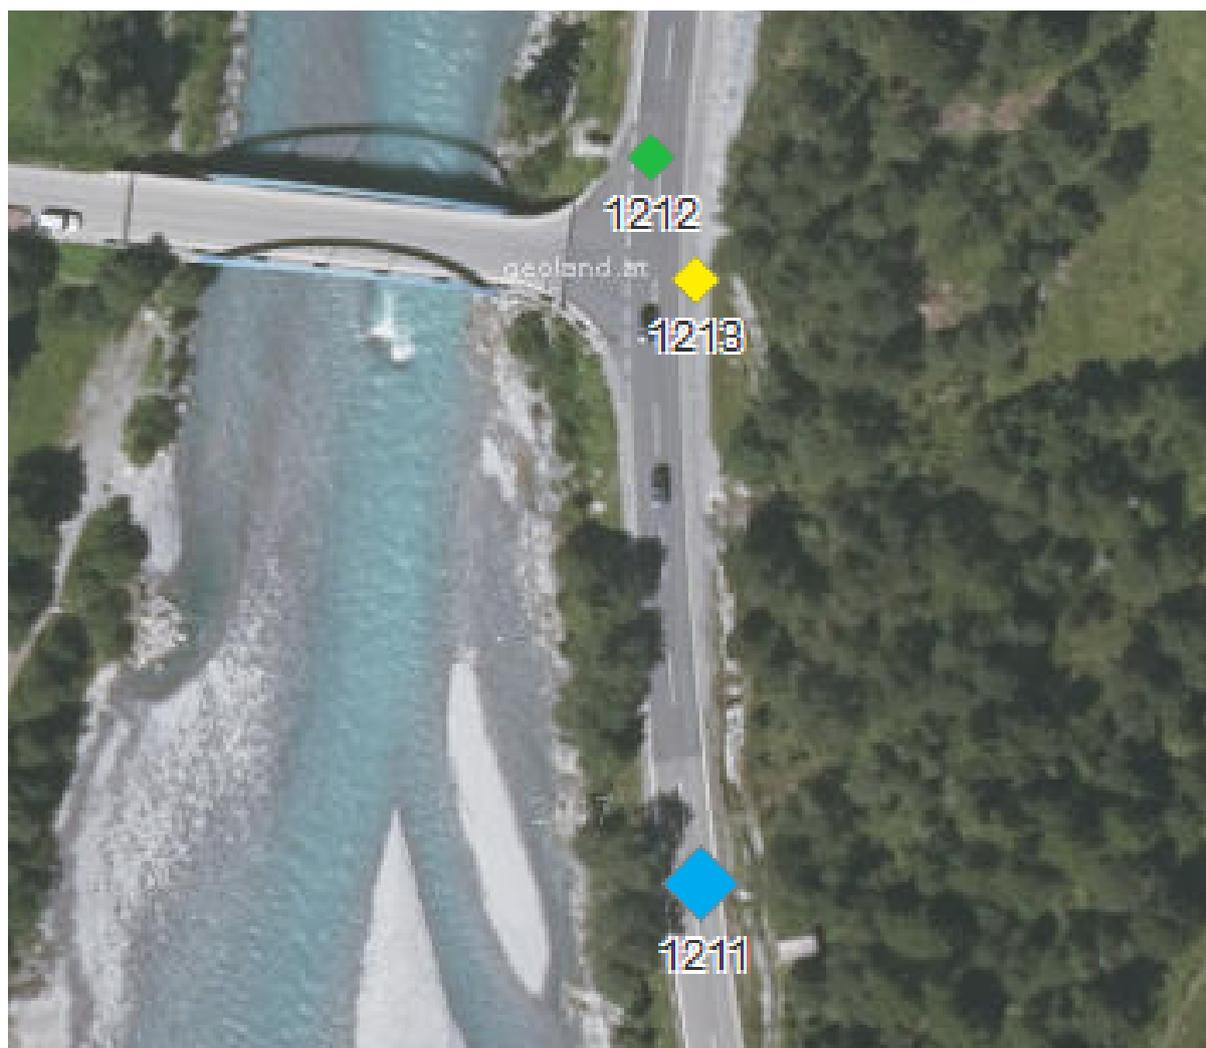
ABBILDUNG 44: Vorheriger Bericht. Unfallkarte aus Crashbox, B198 Lechtalstraße km 53,3

Die Abzweigung bei Martinau bei km 53,5 ist problematisch – hier ereignete sich ein tödlicher Unfall. Nach der Begutachtung vor Ort kam man jedoch zu dem Schluss, dass an der Kreuzung ausreichend Sicht auf den Querverkehr besteht.
