# MOTORRADSICHERHEIT TIROL 2022

Ein Update zum Sicherheitsprojekt 2019

## KFV - Sicher Leben. Band 41

Autor  
Dipl.-Ing. Martin Winkelbauerr

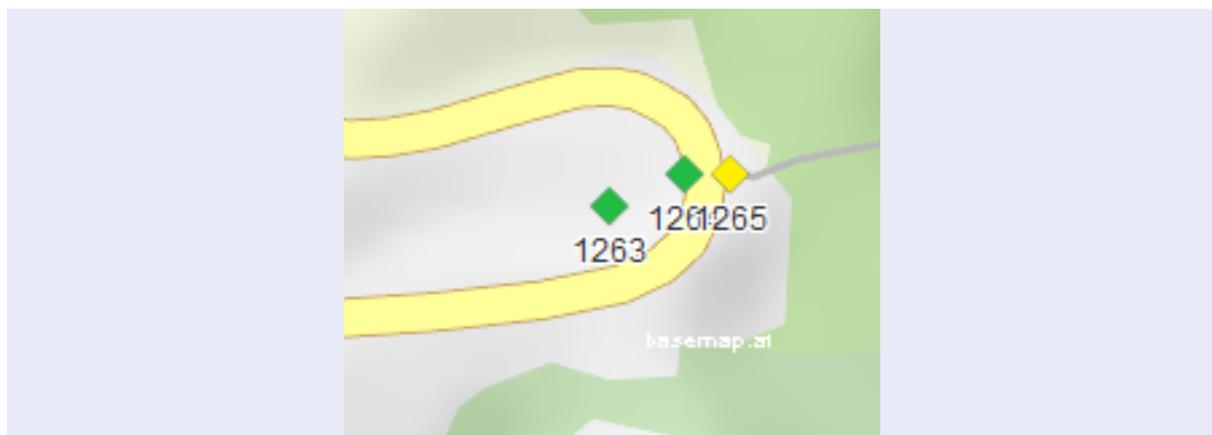
ABBILDUNG 48: Vorheriger Bericht. Unfallkarte aus Crashbox, B199 Tannheimer Straße km 1,3

Drei Unfälle in der ersten Kehre der B199, wobei es sich um einen Auffahrunfall und je ein Abkommen in der Kehre aus beiden Richtungen handelte. Vorgeschlagen wurden Balken einseitig innen vor der Kurve bis in die Kehre in Richtung 1, Höhe km 1,3.

Umgesetzt wurde die Markierung des Balkens innen vor der Kurve bis in die Kehre in Richtung 1, Höhe km 1,3.

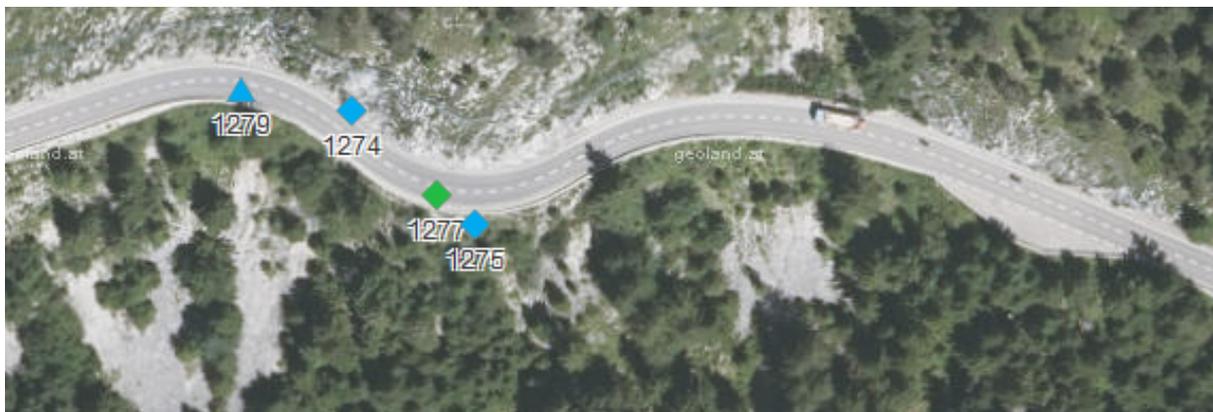
ABBILDUNG 49: Vorheriger Bericht. Unfallkarte aus Crashbox, B199 Tannheimer Straße km 2,9 bis 3,3

Die Parkplätze bei km 2,95 und 3,25 wurden als latentes Risiko wahrgenommen – in der Kurvenkombination, in der sich drei Überholunfälle und ein Alleinunfall ereigneten. Die Besichtigung bestätigte, dass die Unfälle im Zusammenhang mit der Unübersichtlichkeit der Kurve standen.

Empfohlen wurde ein Überholverbot zwischen km 2,95 und 3,25 und bei km 2,95 vor der Rechtskurve ein Gefahrenzeichen „Gefährliche Rechtskurve“ mit Zusatztafel „wird enger“. Gleiches in Fahrtrichtung 2 bei km 3,25.

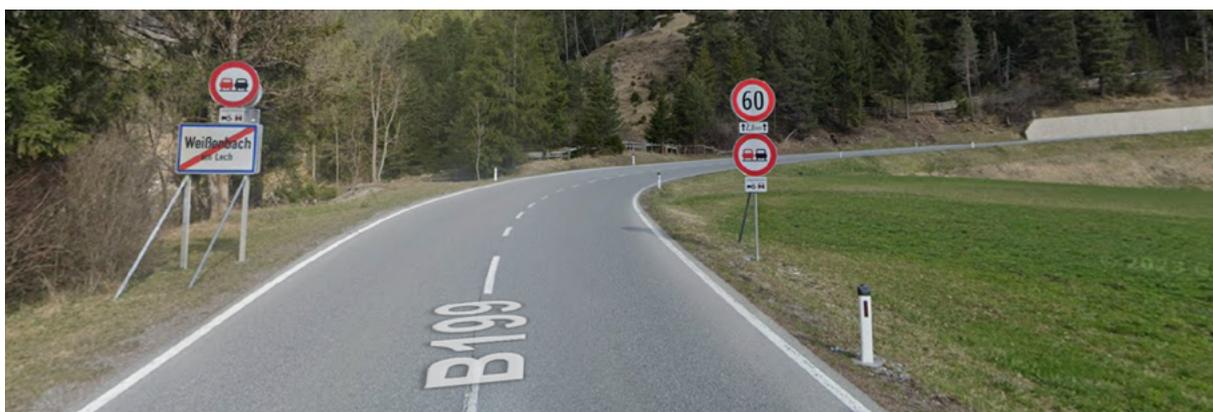
ABBILDUNG 50: Tempolimit an der B199. Quelle: Google Street View

Es gilt vor Ort ein Tempolimit von 60 km/h, das 2019 vorgeschlagen worden war (Bild von Google Maps, aufgenommen im April 2023).

**Von den 2019 vorgeschlagenen Maßnahmen wurde soweit erkennbar nur das Tempolimit umgesetzt. Es wird vorgeschlagen, die weitere Entwicklung zu beobachten.**

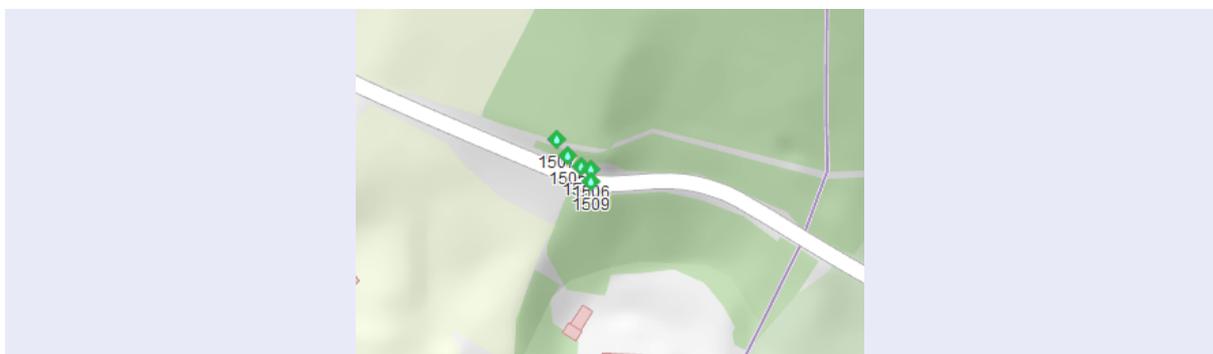
ABBILDUNG 55: Vorheriger Bericht. Unfallkarte aus Crashbox, L21 Berwang-Namloser Straße km 3,8

Fünf Motorradunfälle, alle bei Nässe in Fahrtrichtung 1 bergab. Während der Beobachtung wurde der Abschnitt gerade komplett neu asphaltiert.

Vorgeschlagen wurde zusätzlich mindestens ein weiterer Leitwinkel rechts neben den vorhandenen, eventuell auch links.

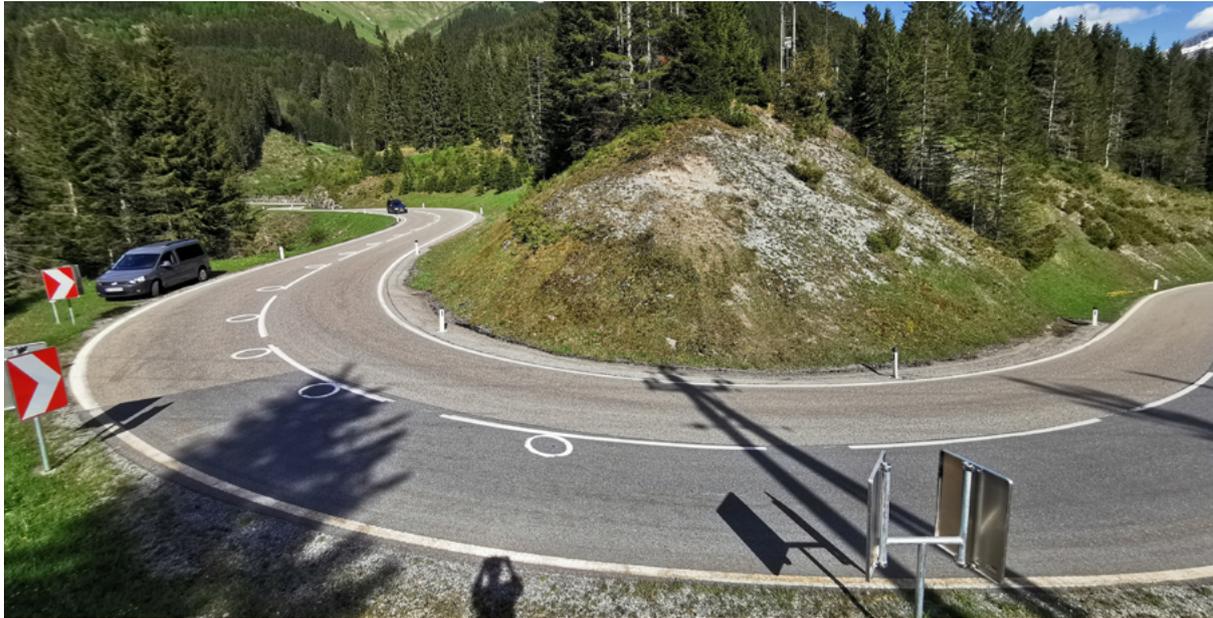
ABBILDUNG 59: L21 Berwang-Namloser Straße km 10,0, Foto mit Ellipsenmarkierungen

Die „Titelkurve“ (die auf der Titelseite des Berichts 2019 abgebildete Kurve) zeigt sich mit Bodenmarkierungen in tadellosem Zustand. Es werden keine weiteren Maßnahmen vorgeschlagen.

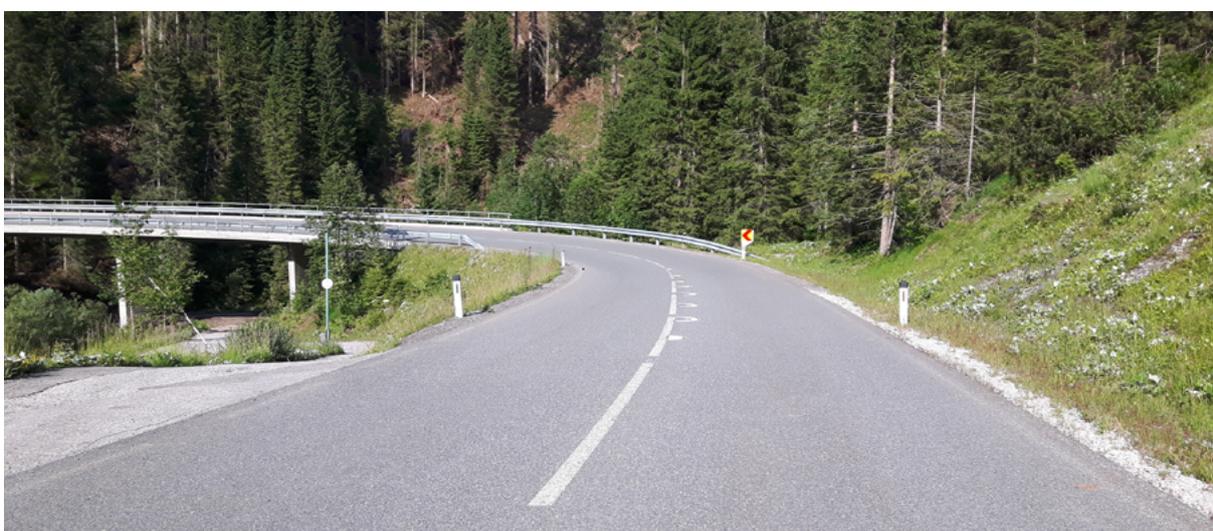
ABBILDUNG 60: Ellipsenmarkierungen und ein Leitwinkel wurden platziert, L21 Berwang-Namloser Straße km 10,3

Unfallgeschehen nicht drastisch, die Befahrung durch wechselnde Radien fiel auf. Es wurden einseitig entlang der Mittellinie einige wenige Halbellipsen aufgeklebt und ein Leitwinkel aufgestellt.

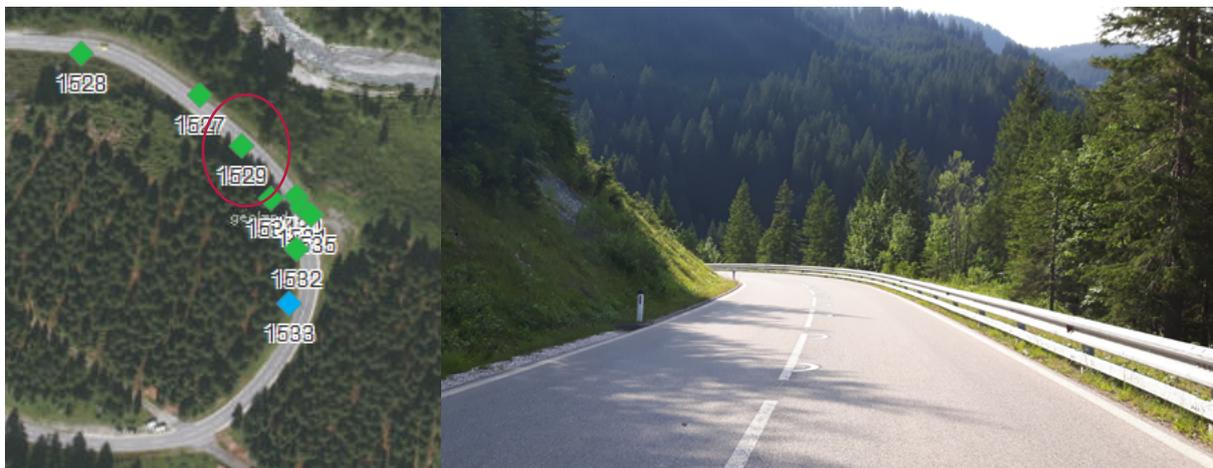
ABBILDUNG 61: Vorheriger Bericht. L21 Berwang-Namloser Straße km 10,7 (Crashbox und Foto)

Ähnlich wie bei km 9,7 – Unfälle durch Rechtsabkommen in der Linkskurve. Es wurden in der Kurve in Fahrtrichtung 2 (von Namlos kommend) Ellipsen angebracht und auf dem ersten Abschnitt Halbellipsen. Zusätzliche Leitwinkel wurden ebenso aufgestellt.

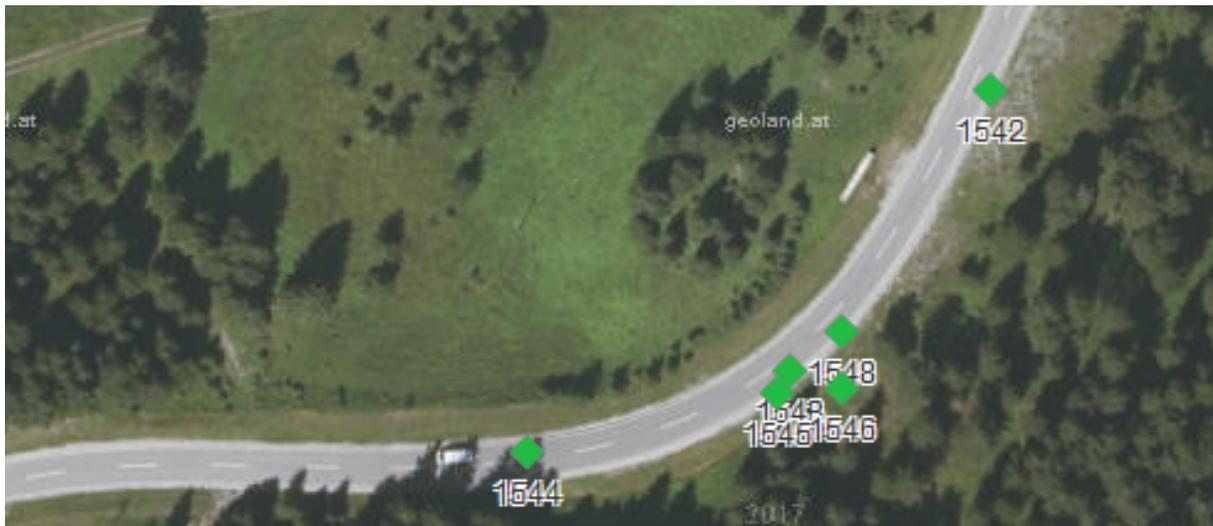
ABBILDUNG 64: Vorheriger Bericht. Unfallkarte aus Crashbox, L21 Berwang-Namloser Straße km 14,6

Sechs Alleinunfälle durch Rechtsabkommen von Motorrädern. Ein massiver Radiuswechsel wurde vor Ort festgestellt.

Es wurden Ellipsen in Fahrtrichtung 2 aufgeklebt und drei Leitwinkel aus Kunststoff angebracht. Vorgeschlagen wurde zusätzlich das Gefahrenzeichen „Gefährliche Linkskurve“ mit dem Hinweis „wird enger“.

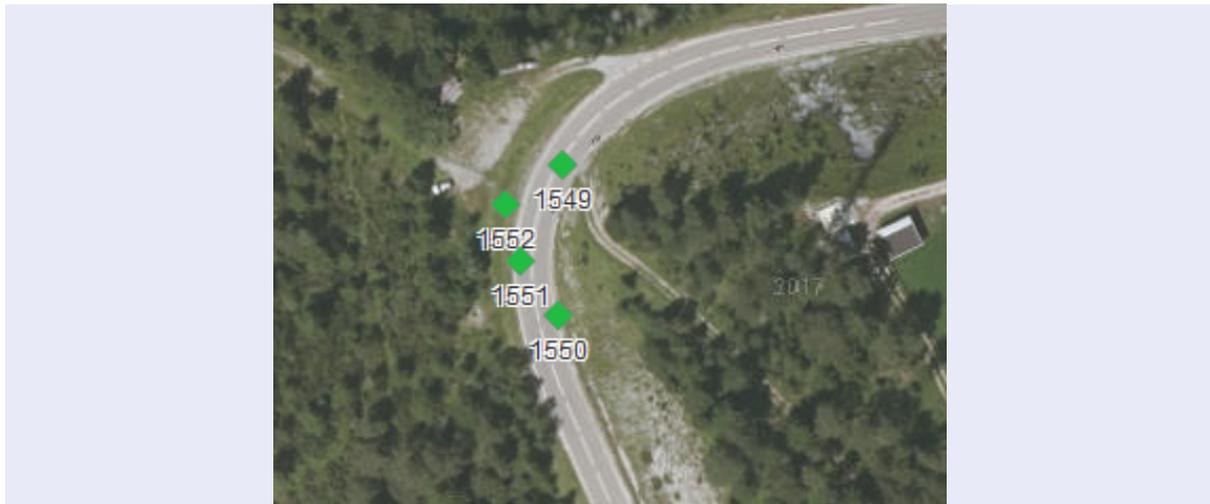
ABBILDUNG 65: Vorheriger Bericht. Unfallkarte aus Crashbox, L21 Berwang-Namloser Straße km 16,6

Vier Alleinunfälle durch Rechtsabkommen. Vorgeschlagen wurde, die Leitwinkel aus Plastik zu entfernen und vor den anderen Leitwinkeln einen weiteren aus Blech aufzustellen, um das Mischen verschiedener Winkel zu vermeiden. Es wurden Ellipsen in Fahrtrichtung 1 aufgeklebt.

Kein neuer Unfall.

*Bodenmarkierungen und Leitwinkel sind in gutem Zustand. Es werden keine weiteren Maßnahmen vorgeschlagen.*

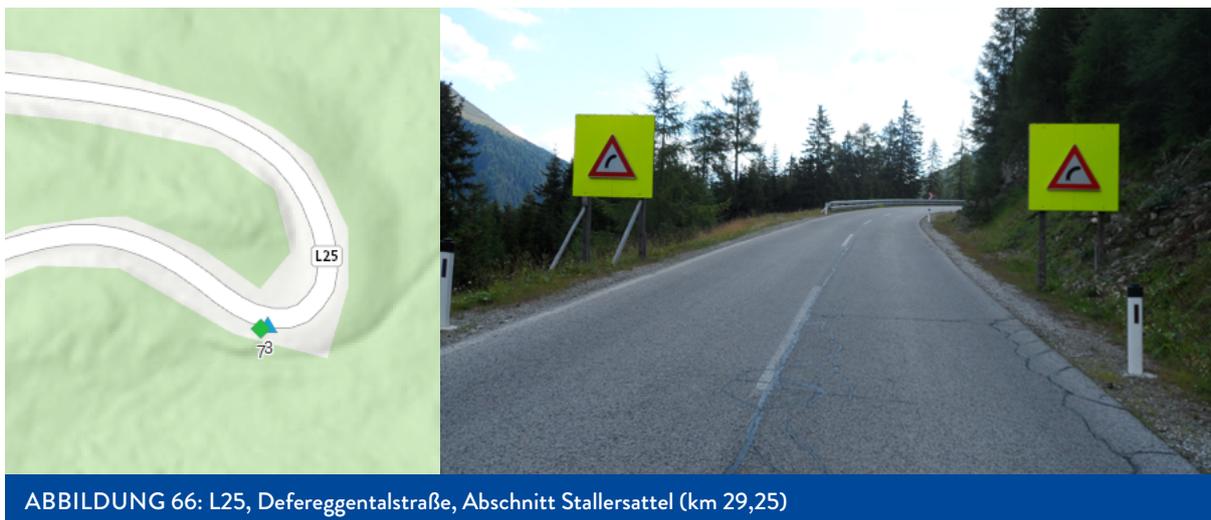
ABBILDUNG 66: L25, Defereggentalstraße, Abschnitt Stallersattel (km 29,25)

Bei der Beobachtung vor Ort erwies sich diese Kurve als ein sehr ungewöhnlicher Fall von enger werdender Kurve. Wenn man beim Befahren schon glaubt, es könnte unmöglich noch enger werden, erfolgt noch ein Radiuswechsel. Diese Kurve macht den Fachausdruck „Hundskurve“ alle Ehre. In dieser Kurve passieren, den Informationen des Straßenmeisters zufolge, auch zahlreiche Unfälle mit Sachschaden, nicht nur solche von Motorradfahrenden. Überdimensionale Warnschilder waren bereits beidseitig der Straße aufgestellt.

Seit 2018 gab es an dieser Stelle zwei Unfälle. Ein Unfall war ein Alleinunfall, der zweite ein Unfall im Begegnungsverkehr.

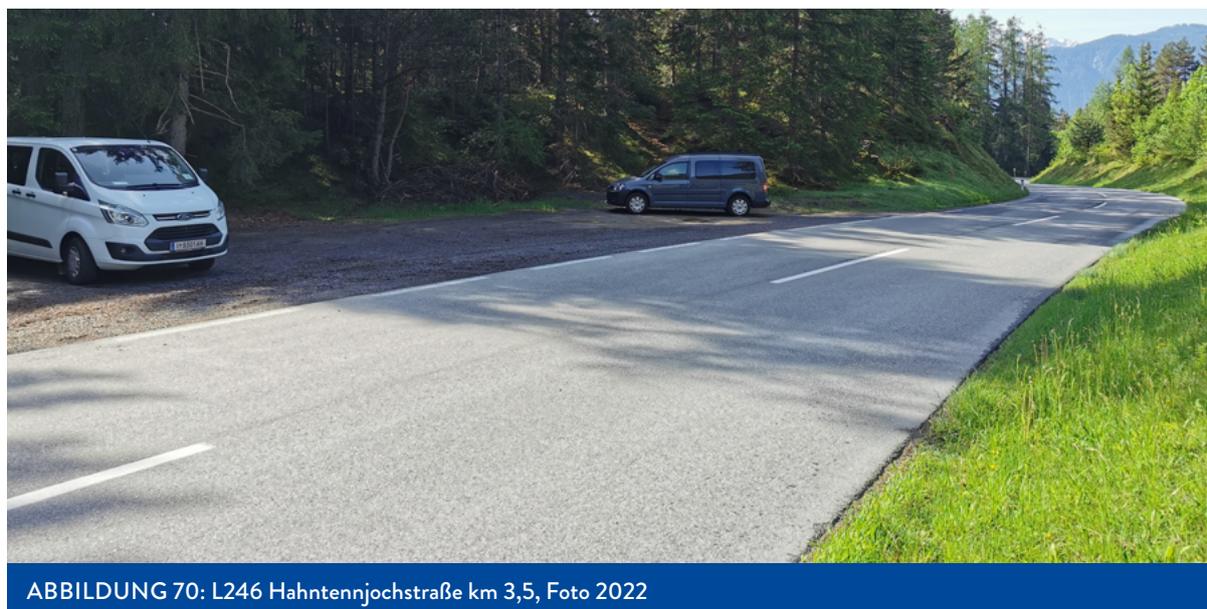
Der Parkplatz existiert noch. Der Bewuchs an der Böschung ist kurz geschoren. Es bleibt der Vorschlag aufrecht, diesen Parkplatz zu entfernen.

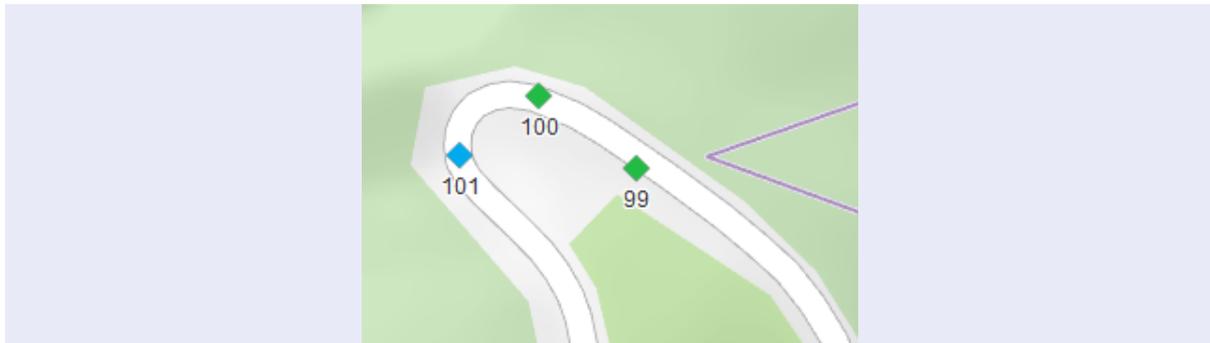
ABBILDUNG 71: Vorheriger Bericht. Unfallkarte aus Crashbox, L246 Hahntennjochstraße km 5,25

Drei Unfälle. Gemeinsam mit der Straßenmeisterei wurden zwei Leitwinkel aufgestellt. Weiters vorgeschlagen wird, vier weitere Leitwinkel anzubringen. Die Orientierung der Leitwinkel muss so geändert werden, dass diese von bergauf fahrenden Fahrzeuglenkenden nicht missinterpretiert wird.

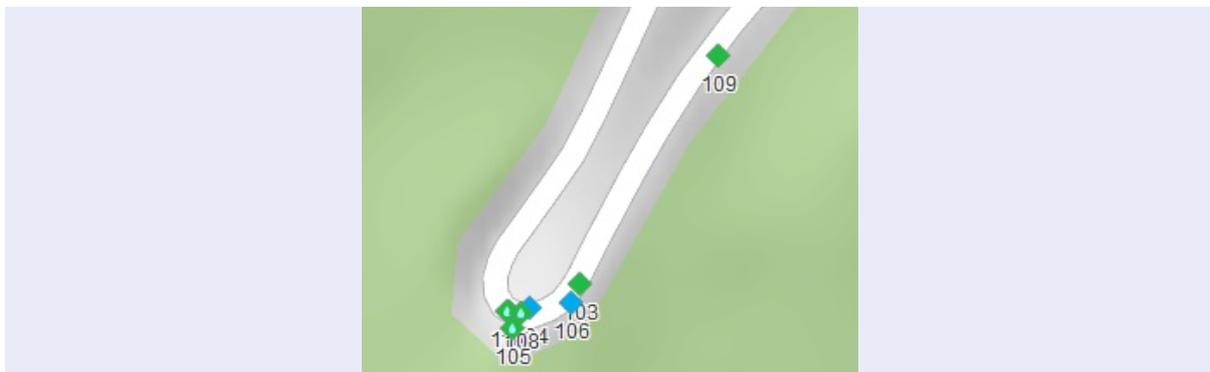
ABBILDUNG 72: Vorheriger Bericht. Unfallkarte aus Crashbox, L246 Hahntennjochstraße km 5,9

Vier Alleinunfälle, drei davon bei Nässe – es wurde von einem Griffigkeitsproblem ausgegangen oder einer Fehleinschätzung der Geschwindigkeit.

Die Besichtigung zeigte, dass mit neuem Asphalt, Tempo 60 und Leitwinkeln alle notwendigen Maßnahmen bereits getroffen waren.

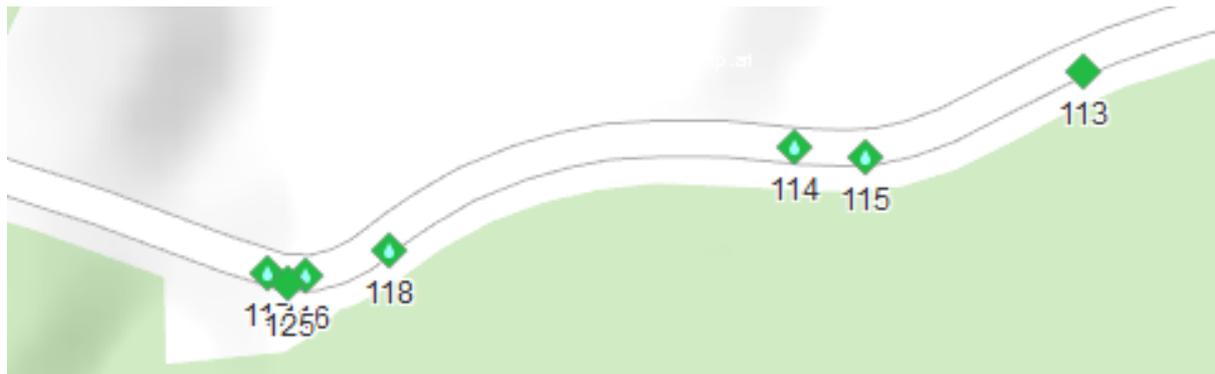
ABBILDUNG 73: Vorheriger Bericht. Unfallkarte aus Crashbox, L246 Hahntennjochstraße km 7,9

Abkommensunfälle in beiden Richtungen, größtenteils bei Nässe.

Bei der Besichtigung war die Deckschicht bereits erneuert und Tempo 60 verordnet. Diese Maßnahmen erschienen hinreichend.

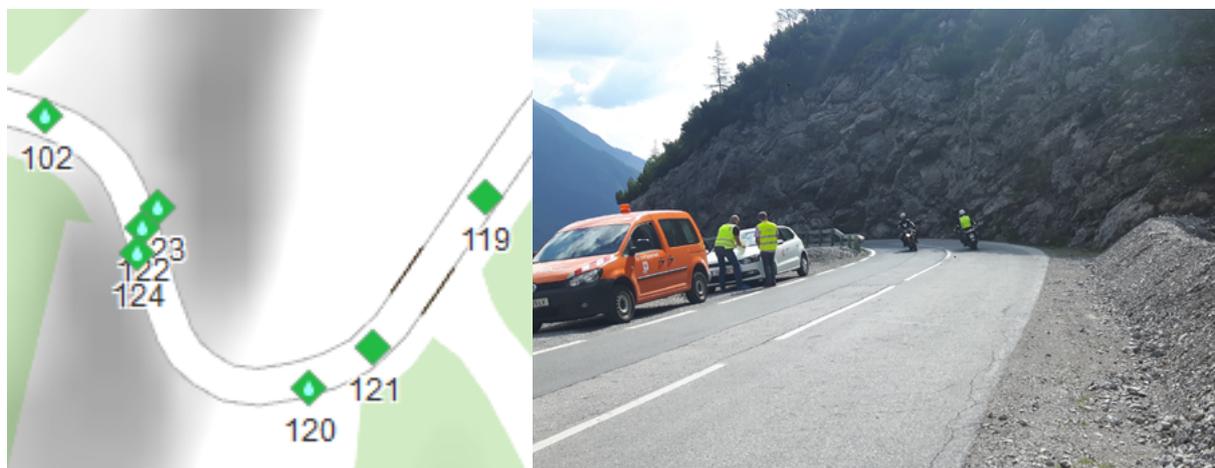
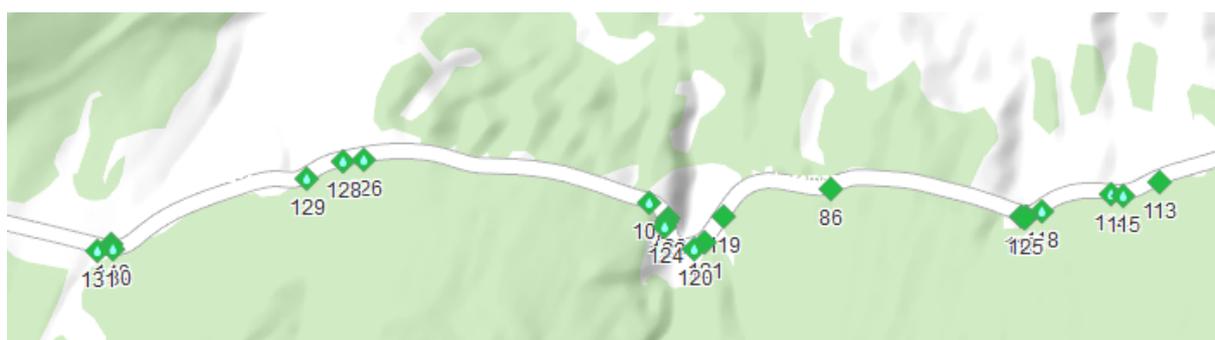
ABBILDUNG 75: Vorheriger Bericht. Besichtigung und Unfallkarte aus Crashbox, L246 Hahntennjochstraße km 8,2 bis 8,3

Abkommensunfälle bei Nässe. Es gibt neuen Asphalt, Tempo 60, Leitwinkel, Leitschienen mit Unterzügen, Wälle sind aufgeschüttet, Betonleitschienen wurden platziert, wo der verfügbare Raum für einen Erdwall nicht reichte. Am Beginn des Abschnittes gibt es keinen neuen Asphalt, es kommt ein Gefahrenzeichen „Schleudergefahr bei Nässe für Motorradfahrende“. Hier wurde gründlich gearbeitet.

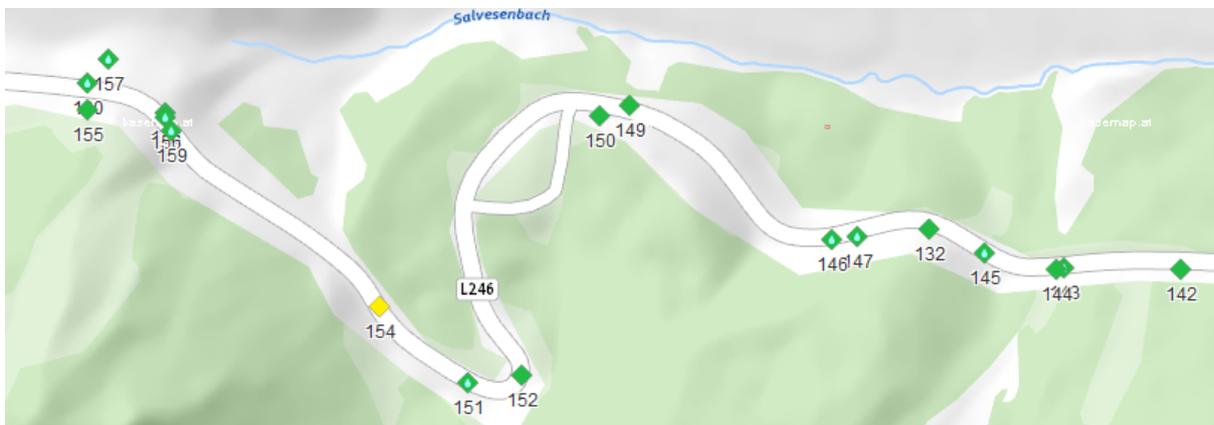
ABBILDUNG 78: Vorheriger Bericht. Unfallkarte aus Crashbox, L246 Hahntennjochstraße km 12,2 bis 13,1

18 Unfälle verzeichnet, die meisten in beiden Fahrrichtungen. Überwiegend Nässeunfälle.

Die Gefahrenstelle wurde entschärft, indem der komplette Bereich einen neuen Asphalt bekam. Es sind Randlinien und eine Leitlinie vorhanden. An neuralgischen Stellen wurden Wälle aufgeschüttet, Leitwinkel aufgestellt und die Bankette sorgfältig befestigt.

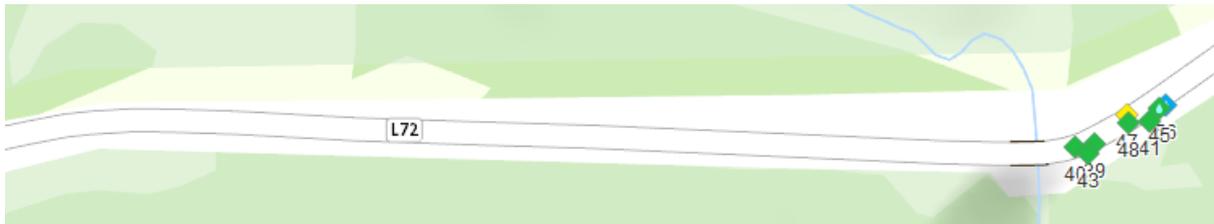
ABBILDUNG 80: Vorheriger Bericht. Unfallkarte aus Crashbox, L72 Hahntennjochstraße km 0,5

10 Unfälle, allesamt in Richtung 2 bergauf. Überwiegend schwere Verletzungen, zahlreiche Rechtsabkommen in der Linkskurve und auch Auffahr- und Gegenverkehrsunfälle. Als Problem wurde festgestellt, dass die Kurve nach mehreren Metern gerader Strecke liegt.

Es wurden Leitwinkel an den Leitpflöcken an der Kurvenaußenseite angebracht und eine optische Motorrad-Psychobremse installiert. Gegebenenfalls können zusätzliche Leitpflöcke, ebenfalls obenauf mit Leitwinkeln versehen, angebracht werden.

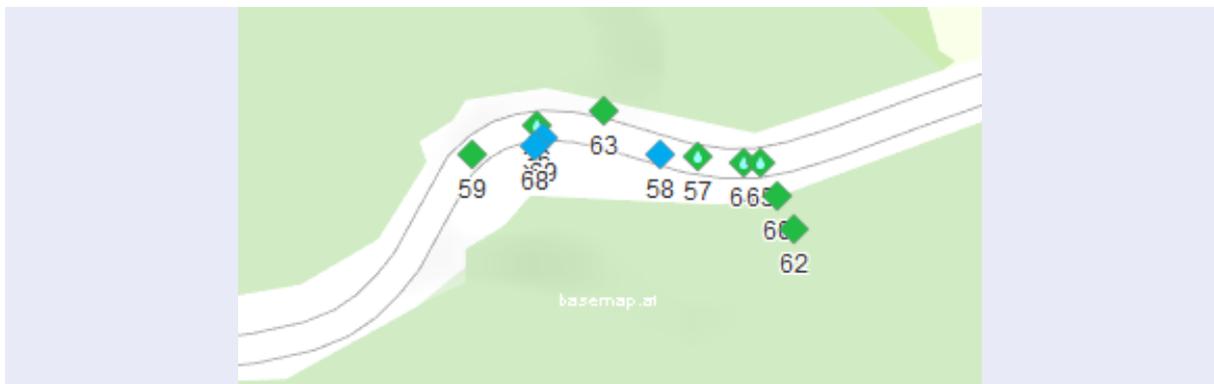
ABBILDUNG 81: Vorheriger Bericht. Unfallkarte aus Crashbox, L72 Hahntennjochstraße km 1,7 bis 1,9

11 Unfälle in beiden Fahrtrichtungen verzeichnet, ca. die Hälfte davon bei Nässe.

An der Gefahrenstelle wurden an der Kurvenaußenseite Wälle aufgeschüttet. Zudem wurden Leitwinkel gesetzt und die Asphaltdecke erneuert. Weiters wurden in der Kurve bei km 1,7 Ellipsen aufgeklebt.

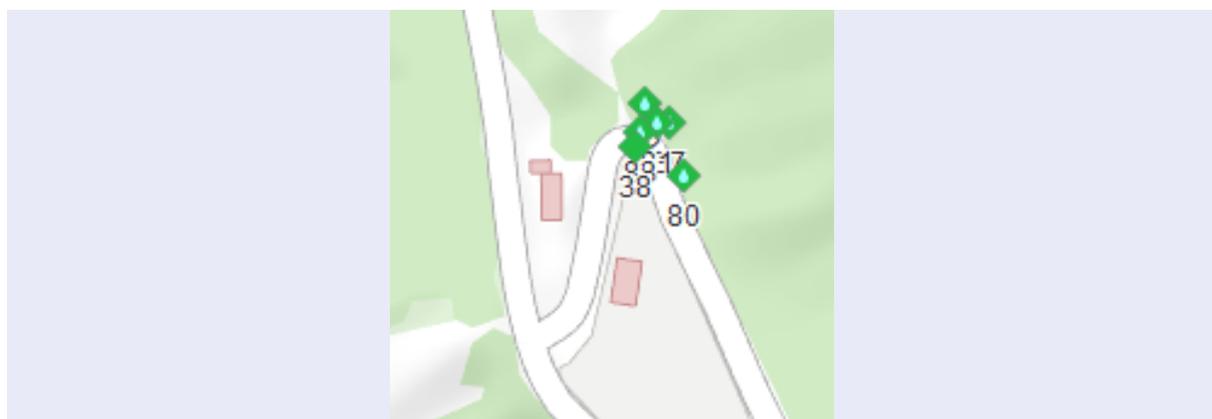
ABBILDUNG 83: Unfallkarte aus Crashbox, Kehre L72 Hahntennjochstraße km 5,1

Vier Nässeunfälle in der Kehre, Unfall 38 und ein weiterer sind falsch verortet.

Die Stelle wurde frisch asphaltiert, das Nässeunfall-Problem sollte behoben sein. Keine weiteren Maßnahmen vorgeschlagen.

**Aktualisierung:**  
Kein neuer Unfall

Die neue Deckschicht scheint das Problem behoben zu haben. Ein Besuch der Stelle ist nicht erforderlich.

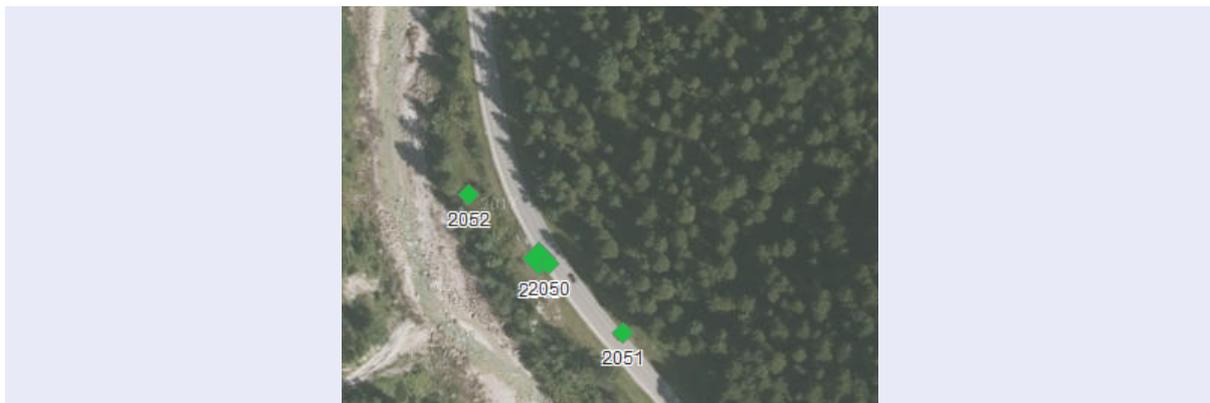
ABBILDUNG 86: Vorheriger Bericht. Unfallkarte aus Crashbox, L255 Planseestraße km 12,25

Es wurden vier Leitwinkel auf die Leitpflocke aufgesetzt – die Nachher-Analyse zeigte, dass noch ein zusätzlicher Leitpflock mit Leitwinkel obenauf montiert werden sollte.

Empfohlen wurde, die Kurve mittels Balkenmarkierungen auffälliger anzukündigen und das Geschwindigkeitsniveau durch die logarithmische Verkürzung der Balkenabstände zu senken.

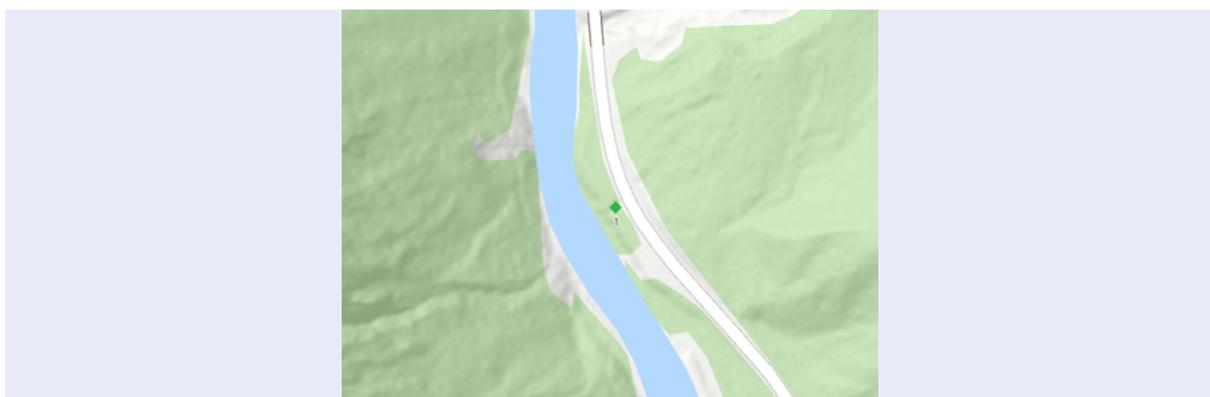
ABBILDUNG 87: L255, Planseestraße, km 12,25

Ein Alleinfluss im Juli 2019. Abkommen rechts durch nichtangepasste Geschwindigkeit.

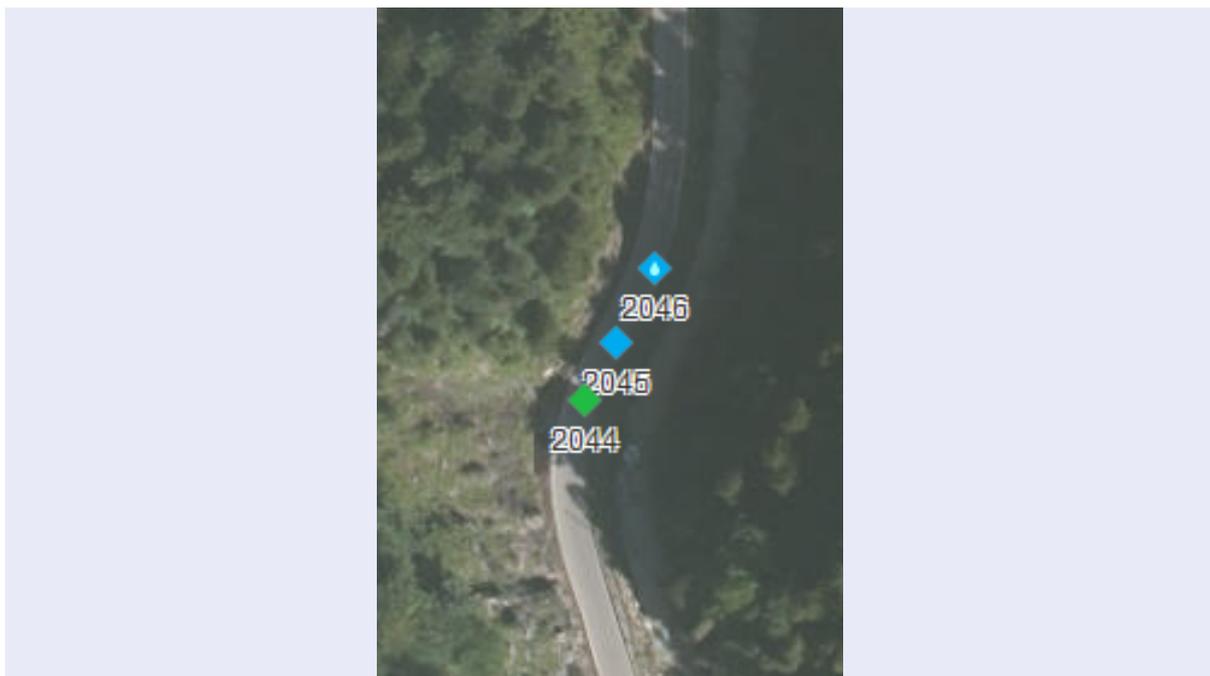
ABBILDUNG 88: Vorheriger Bericht. Unfallkarte aus Crashbox, L255 Planseestraße km 11,2

Motorradunfälle in Richtung 2 in Zusammenhang mit überhöhter Geschwindigkeit, da der Kurvenradius sonst gut bewältigbar ist.

Empfohlen wurde die Anbringung eines Verkehrszeichens „Gefährliche Rechtskurve“ mit einer Zusatztafel „Motorrad“ bei km 11,250 in Fahrtrichtung 2. Zudem wurden mit der örtlichen Straßenmeisterei die Aufstellung von Leitwinkeln und eine Warnung vor der enger werdenden Rechtskurve besprochen.

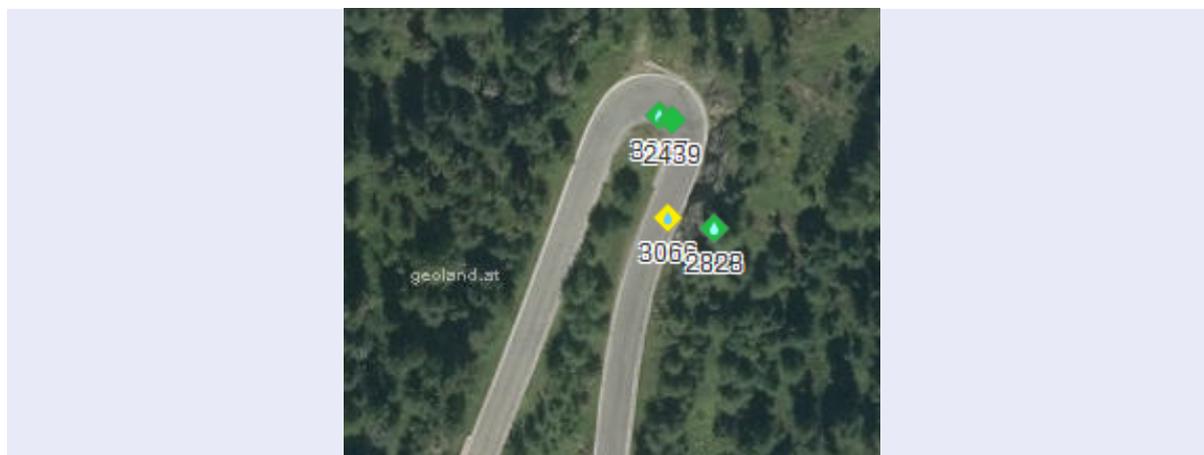
ABBILDUNG 89: Unfallkarte aus Crashbox, Kehre Timmelsjochstraße km 1,1

Generell kein hohes Unfallgeschehen auf dieser Straße, bei km 1,1 gab es allerdings vier Motorradunfälle, die Fahrenden waren bergab rechtsseitig von der Fahrbahn abgekommen. Drei der vier Unfälle ereigneten sich auf nasser Fahrbahn.

Vorgeschlagen wurden das Gefahrenzeichen „Schleudergefahr bei Nässe“ mit Motorradsymbol sowie die Anbringung von Leitwinkeln nach Regeln der Technik als Ersatz für die Leitbalken. Ebenso braucht es eine Erneuerung der Fahrbahndecke.

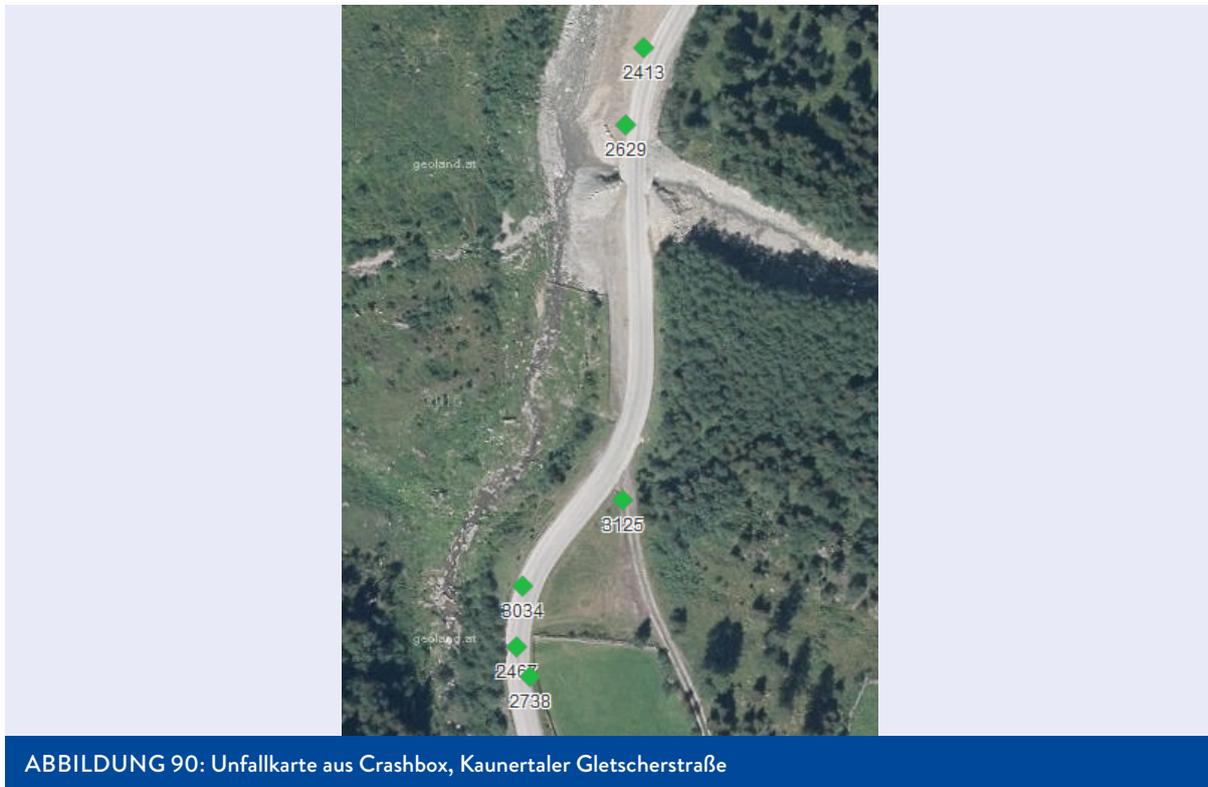
ABBILDUNG 90: Unfallkarte aus Crashbox, Kaunertaler Gletscherstraße

Im Kaunertal werden nahezu ausschließlich Alleinunfälle ohne Zusammenhang registriert. Ausnahme ist die Rechtskurve bei km 3,3 südlich der Mündung des Rötbachs in die Fagge. Vier Unfälle waren hier wegen Abkommens nach links in der Rechtskurve von nach Norden fahrenden Motorradlenkenden.

Vorgeschlagen wurde in beiden Fahrrichtungen das Gefahrenzeichen „Gefährliche Rechtskurve“ mit Zusatztafeln „Motorrad“ und „wird enger“. Zudem Leitwinkel außen auf verdichtet aufgestellten Leitpflöcken.

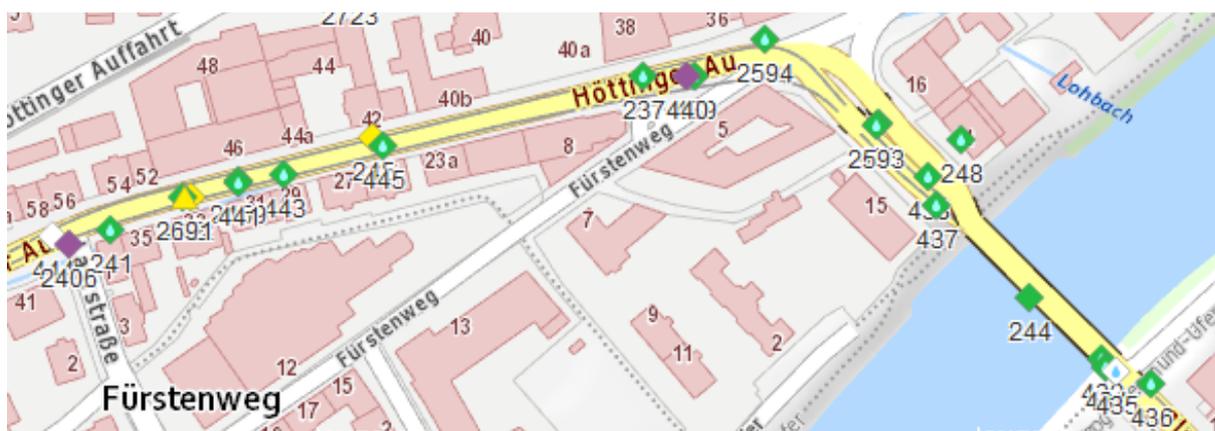
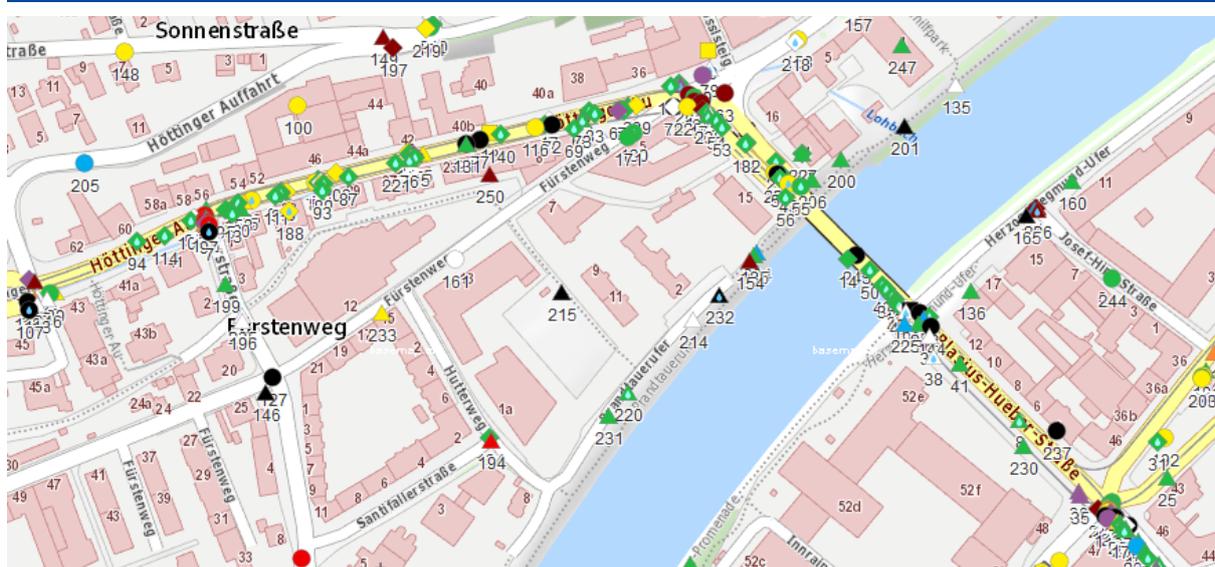
Im Ortsgebiet von Innsbruck ist die Höttinger Au mit der anschließenden Universitätsbrücke eine Unfallstrecke mit zwei Dutzend UPS, die Mehrzahl davon auf nasser Fahrbahn. Die Vermutung liegt nahe, dass die Unfälle mit den Schienen der Straßenbahn in Zusammenhang stehen, die an mehreren Stellen spitzwinklig überquert werden müssen. Die Unfalldichte erfordert Maßnahmen, die mit den Mitteln dieses Projekts nicht umgesetzt werden konnten.

Empfohlen wurden eine Analyse der Unfallprotokolle und eine detaillierte Studie vor Ort. Ebenso vorgeschlagen wurde die Führung der Schienen nebeneinander in der Fahrbahnmitte auf einem getrennten Gleiskörper. Auch ungewöhnliche Lösungen wie das Aufhängen von zwei Dutzend Verkehrszeichen „Schleudergefahr bei Nässe“, wie etwa an einer Unfallhäufungsstelle in Graz, wurden für die Innsbrucker Höttinger Au vorgeschlagen, um die Aufmerksamkeit der Bevölkerung zu erlangen.

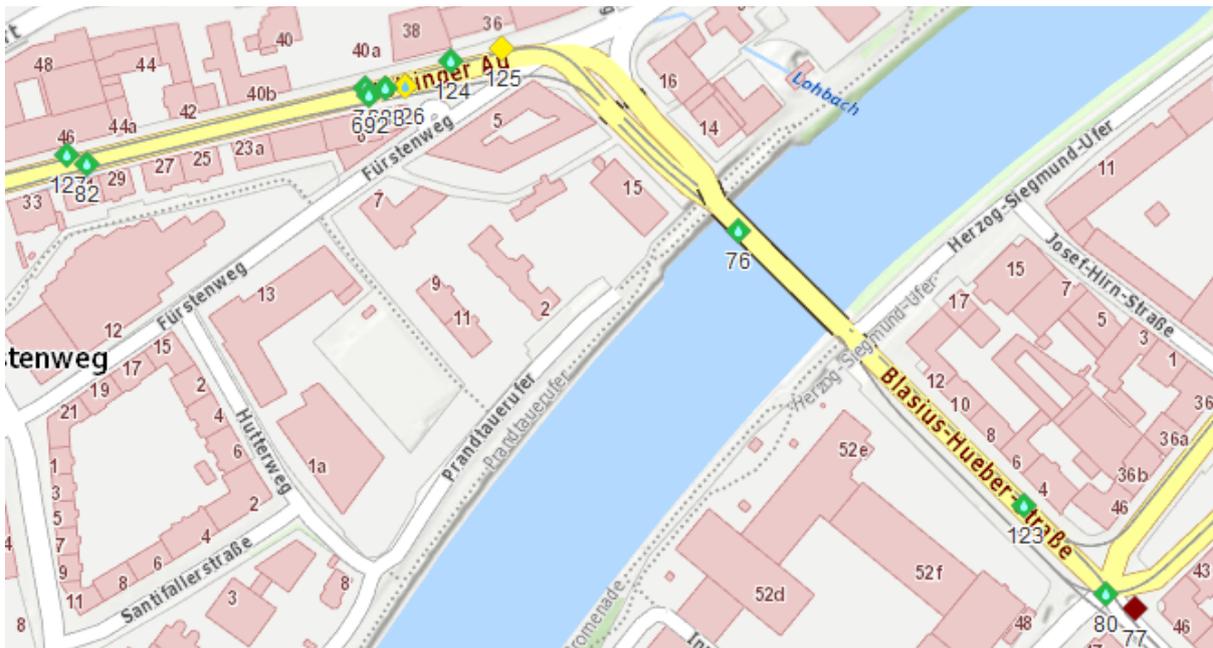
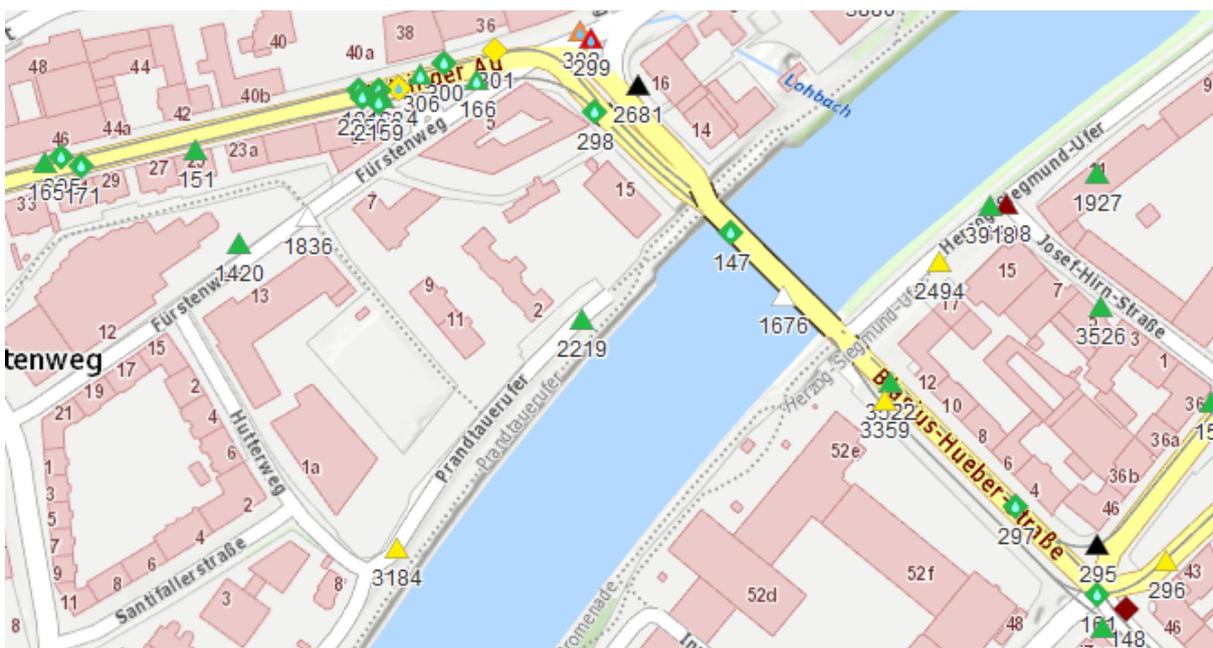
Weiterhin sehr viele Unfälle (12 Motorradunfälle) in dieser Gegend. Die meisten sind Alleinunfälle auf nasser Fahrbahn. Zwei der Unfälle waren Unfälle im Richtungsverkehr – diese ereigneten sich auf der Höttinger Au.

Der Unfall beim Abbiegen oder Umkehren (entgegengesetzte Richtung) auf der Blasius-Hueber-Straße war an der Kreuzung zu Innrain verortet. Die vielen Unfälle bei Regen sind vermutlich wie bisher auf die nassen Straßenbahnschienen zurückzuführen.

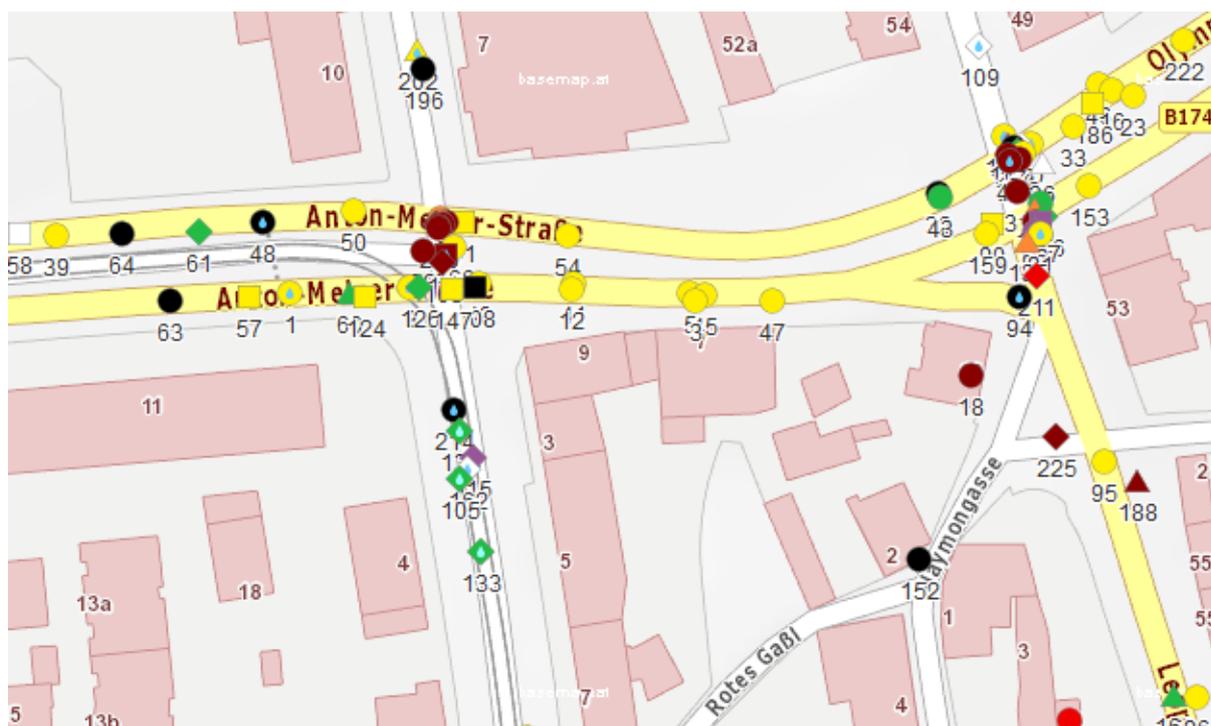
ABBILDUNG 95: Vorheriger Bericht. Unfallkarte aus Crashbox, Fritz-Konzert-Straße

Ähnlich wie bei Innsbruck, Höttinger Au, Universitätsbrücke und Blasius-Hueber-Straße verhält es sich hier. Die Stelle konnte aufgrund einer Baustelle nicht beurteilt werden.

Vorgeschlagen wurde hier die Schaffung eines getrennten Gleiskörpers.

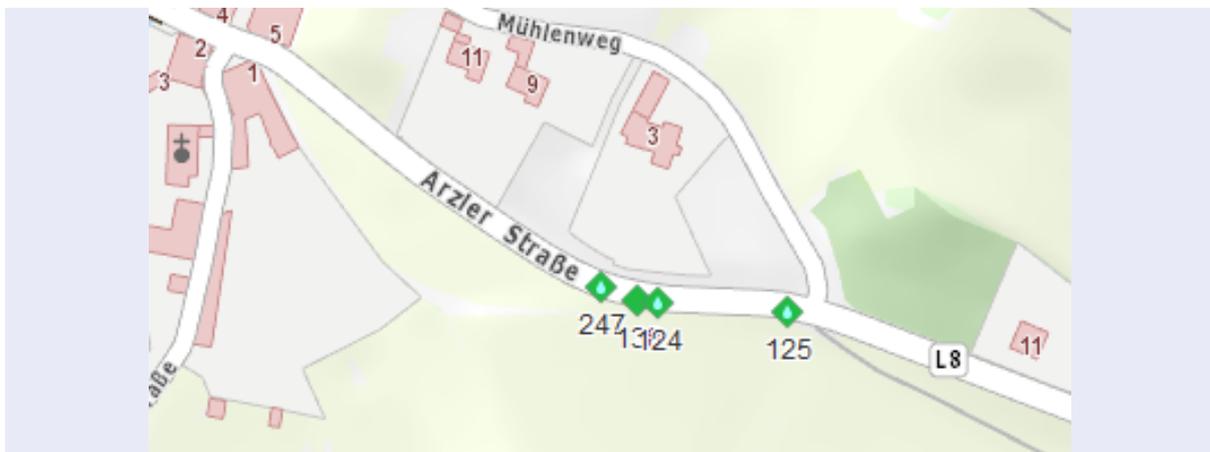
ABBILDUNG 96: Vorheriger Bericht. Unfallkarte aus Crashbox, Arzler Straße

Vier Unfälle innerhalb weniger Meter, drei davon auf nasser Fahrbahn. Aufgrund des schlechten Fahrbahnzustandes wurde eine Sanierung der Asphaltdecke vorgeschlagen, die allerdings die Mittel des Projekts übersteigen.

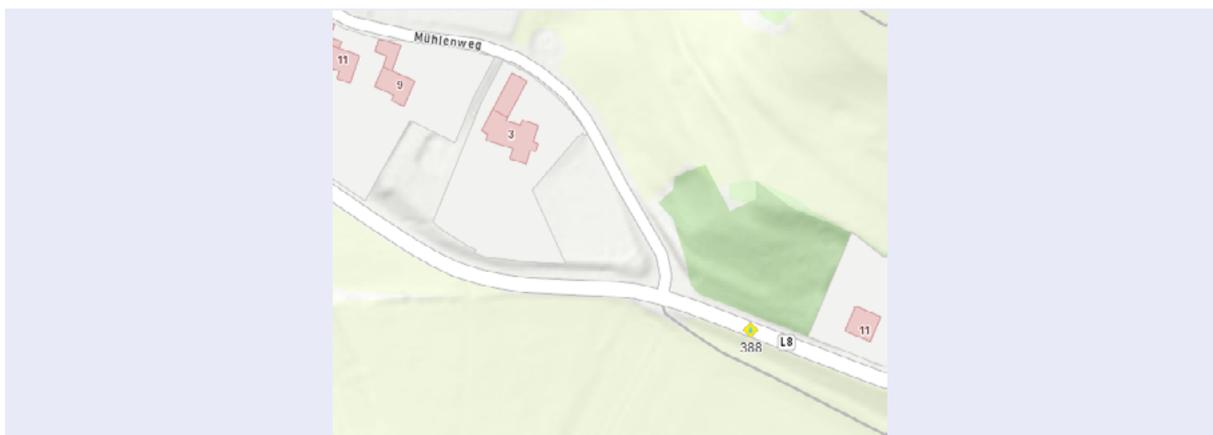
ABBILDUNG 98: Innsbruck, Arzler Straße stadtauswärts vor dem Mühlweg

Der Zustand der Fahrbahn ist unverändert schlecht. Der neuerliche Unfall verdeutlicht dies.

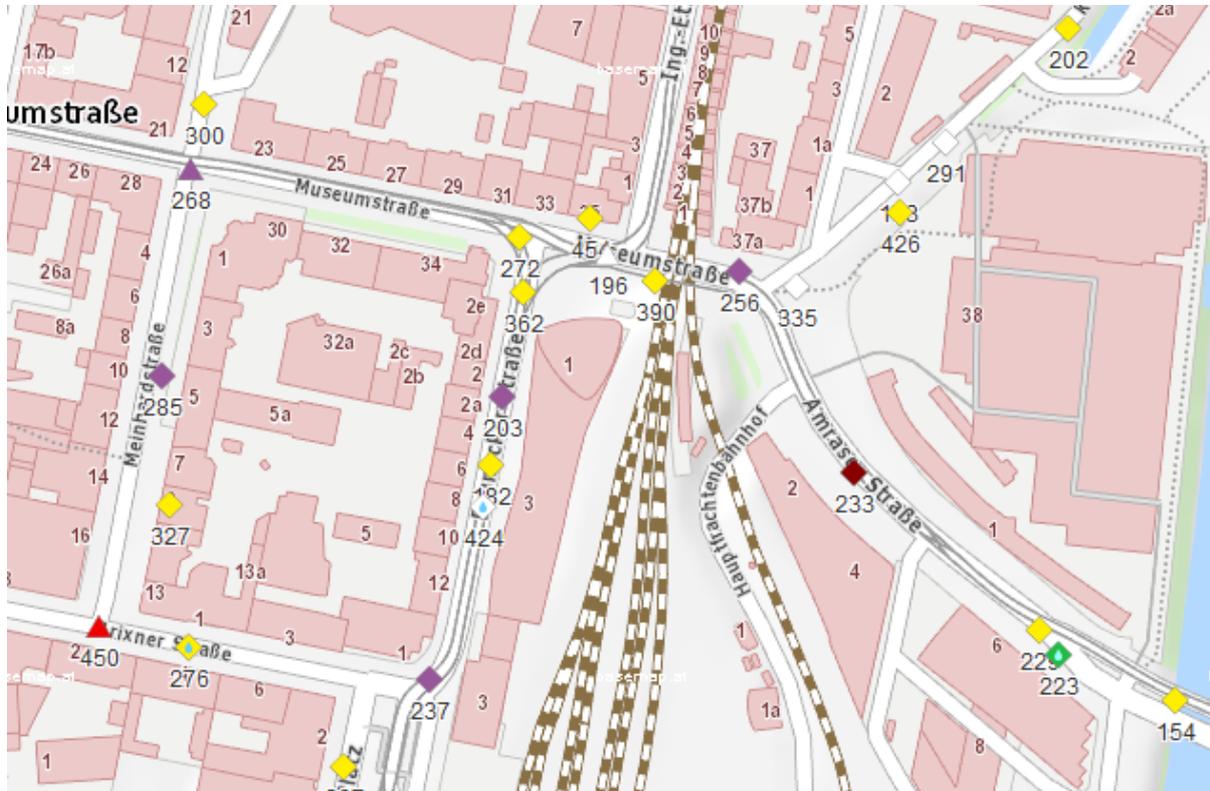
ABBILDUNG 99: Vorheriger Bericht. Unfallkarte aus Crashbox, Südtiroler Platz Innsbruck

Eine Häufung von Richtungsunfällen rund um den Südtiroler Platz, wo vermutlich das generell starke Verkehrsaufkommen eine Rolle spielt. Einzelne besonders gefährliche Straßenstellen waren nicht zu erkennen.

Es konnten keine aktuell realisierbaren Maßnahmen zur Entschärfung der Gefahrenlage vorgeschlagen werden.
