# MOTORRADSICHERHEIT TIROL 2022

Ein Update zum Sicherheitsprojekt 2019

## KFV - Sicher Leben. Band 41

Autor  
Dipl.-Ing. Martin Winkelbauerr

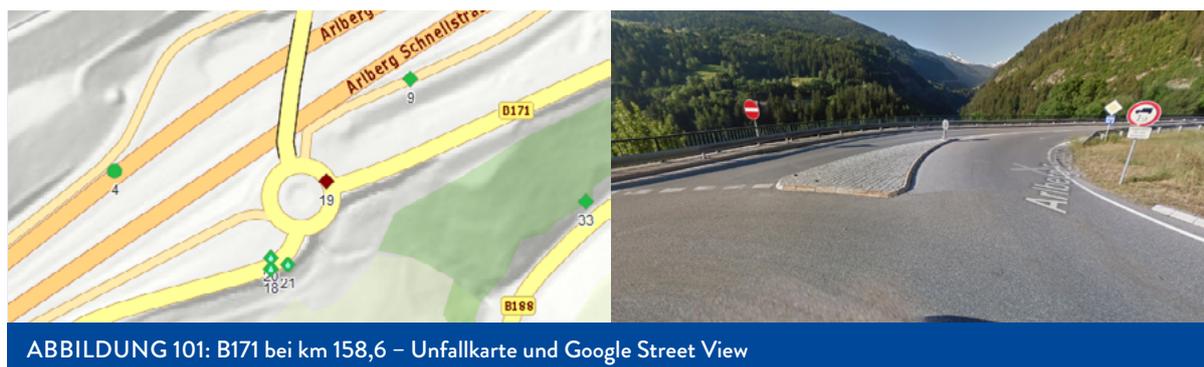
Der mit Nummer 20 registrierte Unfall ist ein Mopedunfall. Alle drei Unfälle ereigneten sich bei Nässe, es sind aber sehr unterschiedliche Unfalltypen. Gemeinsam dürfte den Unfällen sein, dass sie alle drei auf der Verkehrsinsel endeten, jedoch zwei beim Ausfahren, einer beim Einfahren in den Kreisverkehr. Geschehen 2013, 2017 und 2019. Eine klare Gefahrenlage ist – trotz eines hinzugekommenen Unfalls – aus dieser Informationslage nicht abzuleiten.

**Hier wird eine Überprüfung der Griffigkeit der Deckschicht vorgeschlagen.**

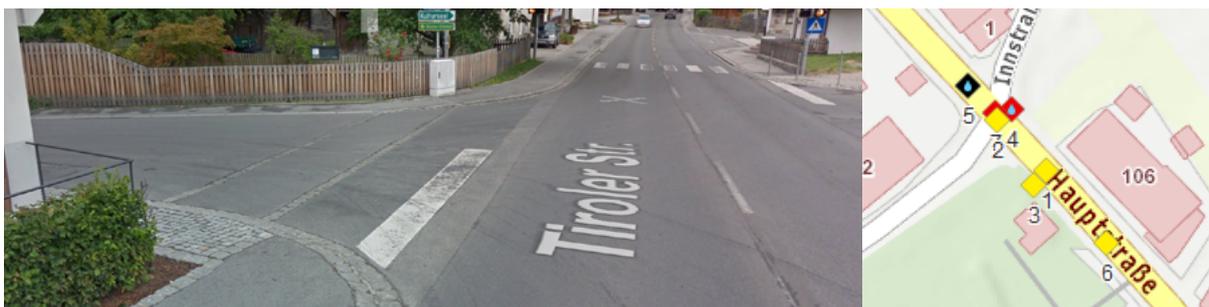
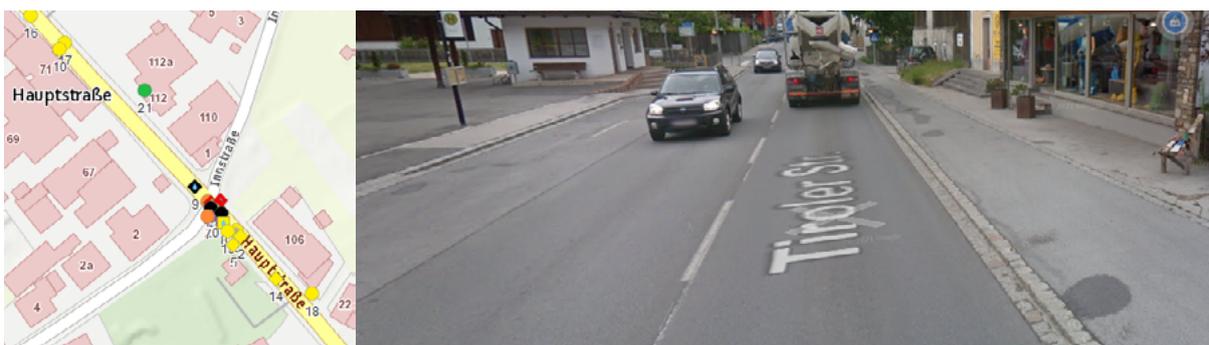
ABBILDUNG 102: B171 in Zams, Street View und Unfallkarte nur für Motorräder

In Zams erweisen sich die Kreuzung zwischen der Hauptstraße und der Innstraße sowie der südlich anschließende Bereich der Hauptstraße als unfallträchtig. Da wie dort ist 2019 jeweils ein Motorradunfall hinzugekommen. Im Bereich südlich der Kreuzung befindet sich eine Bushaltestelle. Dort drei Auffahrunfälle, alle in gleicher Fahrtrichtung (nach Norden). Auch einer der Kreuzungsunfälle ist auf Auffahren zurückzuführen, zwei Motorräder untereinander, ebenfalls gleiche Richtung. Zahlreiche Reifenspuren im Bereich der Einmündung Innstraße deuten auf sehr dynamische Fahrmanöver hin. Ein Zusammenhang der Auffahrunfälle mit den Kreuzungsunfällen liegt nahe.

Auch mit anderen Fahrzeugen passieren an dieser Kreuzung zahlreiche Unfälle, seit 2014 21 an der Zahl, besonders viele (6) im Jahr 2019.

Die neuerliche Unfallanalyse zeigt, dass die Unfälle Ende 2019 abreißen. Im April 2020 wurde der Zaun zurückversetzt, sodass die Sichtverhältnisse verbessert wurden. Historische Bilder in Google Maps lassen aber auch vermuten, dass der große Baum, der über diese Kreuzung gewachsen war, etwa um diese Zeit gefällt worden sein muss. Auch das hätte zu einer deutlichen Verbesserung der Sicht geführt. Schattenphänomene wurden so verhindert, rutschige Fahrbahn durch zerriebene Blätter könnte vermieden worden sein.

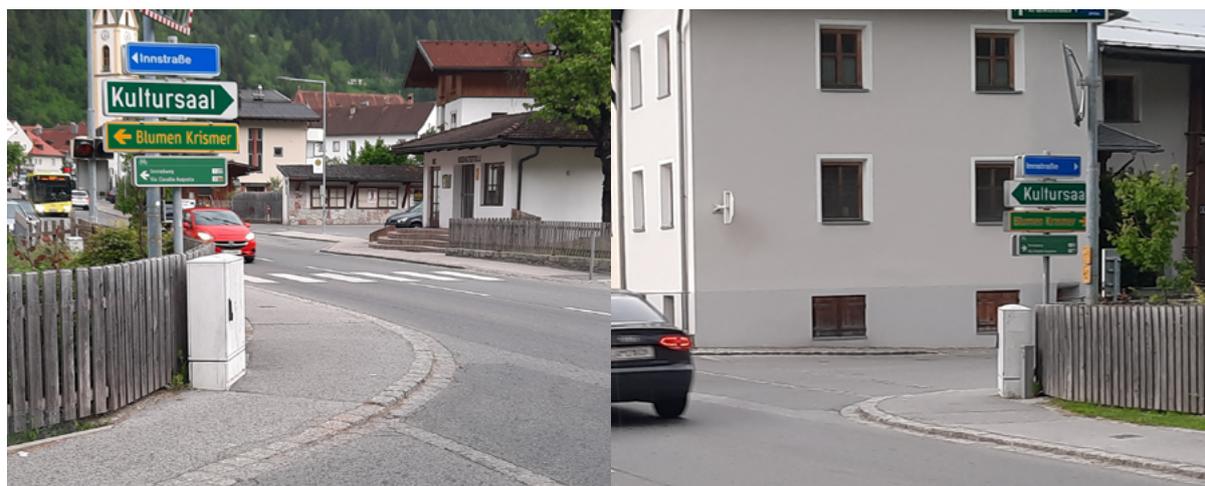
ABBILDUNG 104: B171 in Zams, eigene Fotos vor und nach der Montage eines zusätzlichen Wegweisers

**Leider wurde die gewonnene Sicht teilweise gleich wieder durch einen vierten Wegweiser verstellt. Alle vier Wegweiser sollten entfernt und an einem besser geeigneten Platz montiert werden.**

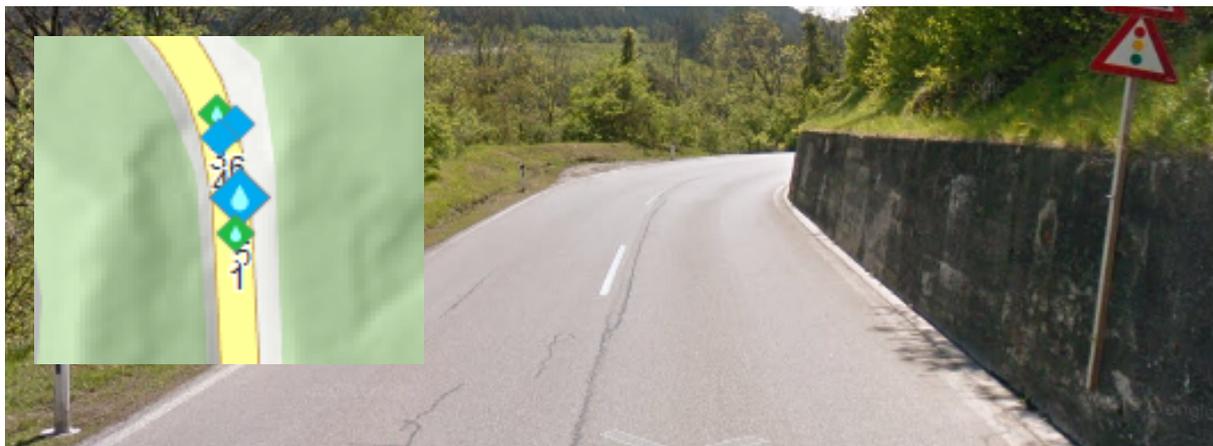
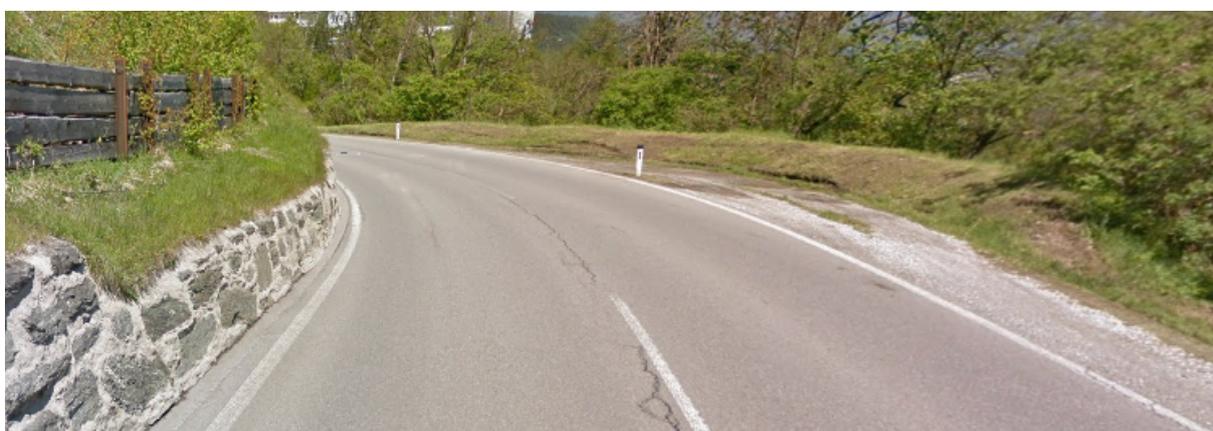
ABBILDUNG 105: B182 bei km 5,35, Street View taleninwärts

Ist Unfall Nr. 1 in der Grafik richtig geometrisch verortet, dann hat die Kilometerangabe einen Zahlensturz (3,5 statt 5,3). Unfalltyp und Fahrtrichtung würden zu den anderen Unfällen passen, die hier größtenteils in den Jahren 2019 und 2020 passiert sind. Alle Motorradfahrenden waren in südlicher Richtung gefahren. Drei der sechs Unfälle auf nasser Fahrbahn. Es handelt sich um eine unübersichtliche Rechtskurve. Bilder aus beiden Richtungen. Google Street View lässt keine Auffälligkeiten erkennen.

**Ellipsen aufkleben, sobald der Fahrbahnbelag erneuert ist.**

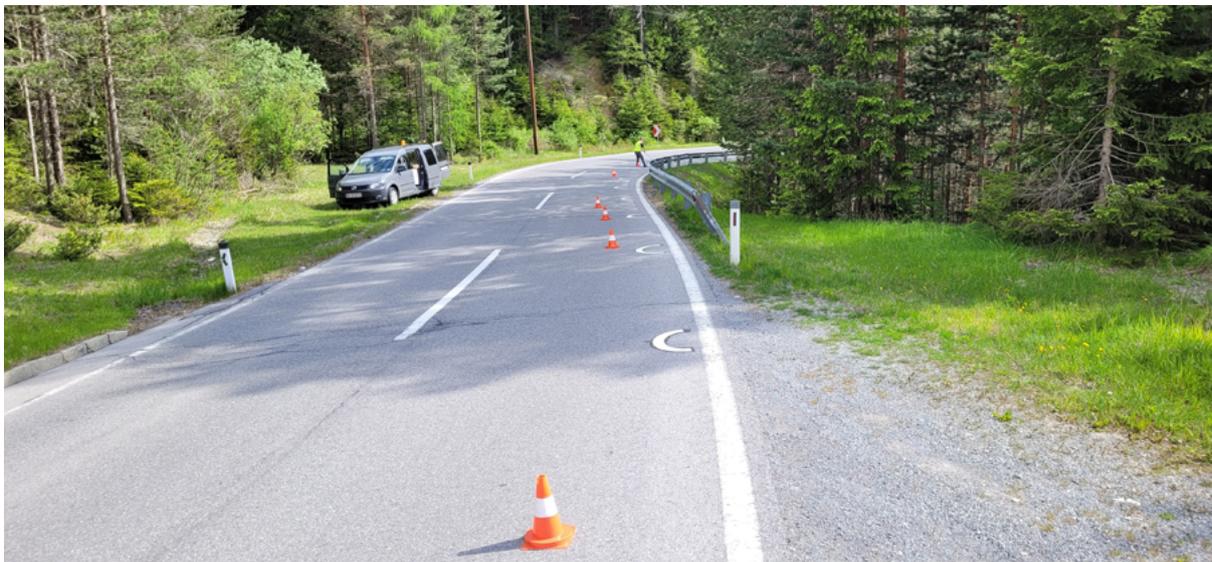
ABBILDUNG 108: B185 bei km 6,4, Eigenes Bild während der Markierungsarbeiten

Beim Besuch vor Ort zeigte sich eindeutig, dass die Unfallstelle einen Knick der Fahrlinie aufweist, der exakt zum Unfallgeschehen passt. Es wurde versucht, mit Markierungen an der Kurveninnenseite die Unstetigkeit optisch auszugleichen.

**Im Sinne einer fehlerverzeihenden Straße sollten die Leitwinkel am Außenrand der Kurve entfernt werden. Und wenn nicht, dann sollte man sie RVS-konform aufstellen, gleiche Farben, mindestens vier Stück und mindestens drei in der Annäherung sichtbar. Die jetzige Ausstattung ist nicht hilfreich.**

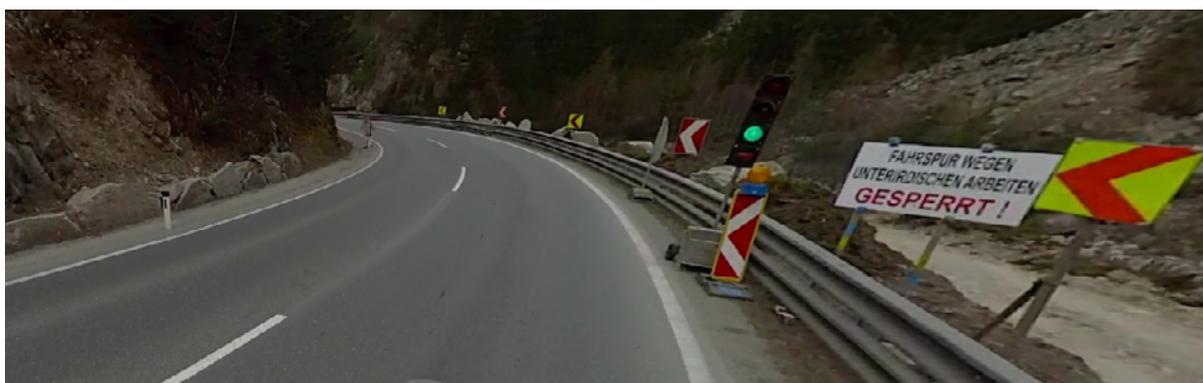
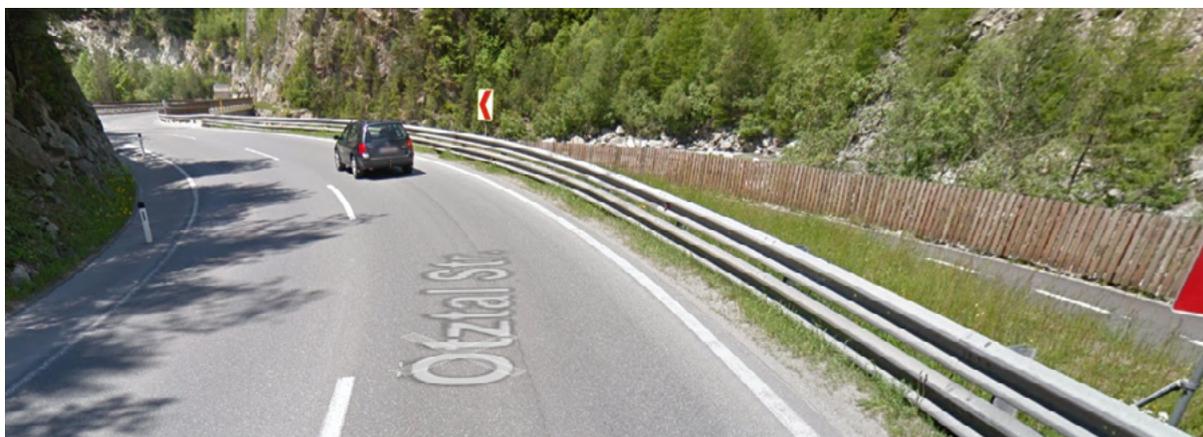
ABBILDUNG 110: B186 bei km 17,1, Google Street View 2018

Der einzige Unterschied scheinen die Leitwinkel sein, die zu „sicheren Zeiten“ gelb/rot und rot/weiß waren, die Fotos 2019 hingegen zeigen nur rot/weiße und weiß/rote, zudem um 2 Stück weniger. Ob dies tatsächlich entscheidend sein kann, ließe sich leicht feststellen, indem man den ursprünglichen Zustand (oberes Bild) wieder herstellt.

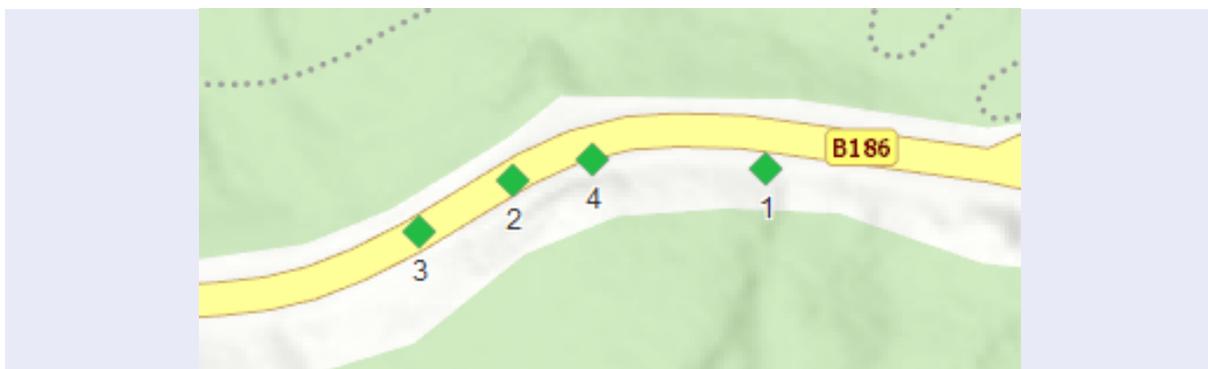
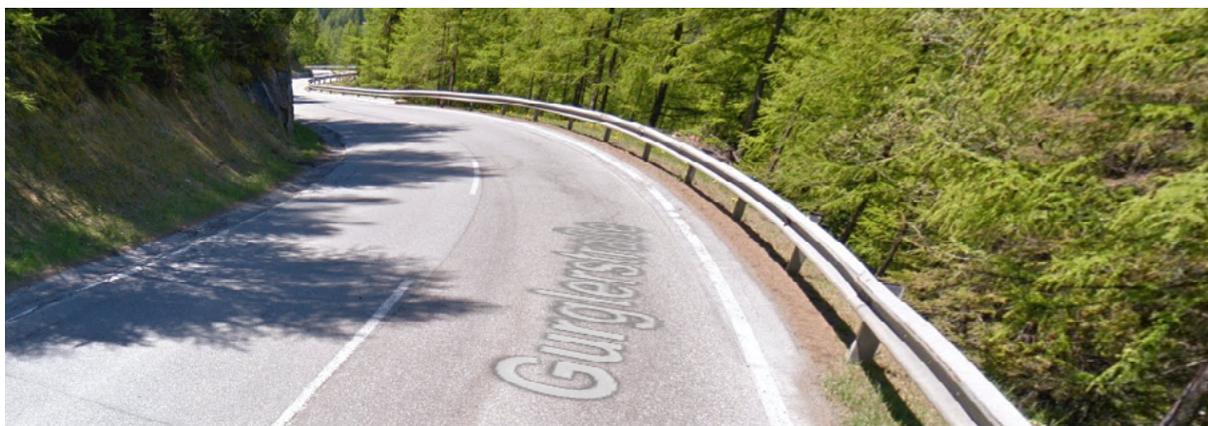
ABBILDUNG 112: B186 bei km 42, Unfallkarte

Viermal Rechtsabkommen in der Linkskurve. Der Blick auf die Langliste verrät, dass einer der vier Unfälle bei km 40,2 passiert ist, zwei bei km 42,05 und einer 150 Meter weiter bei km 42,2. Die beiden bei 40,2 und 42,2 sind mit „Kirchweg 24“ näher verortet (was auf Google Maps die nächstgelegene Liegenschaft ist, wenngleich wohl einige Dutzend Höhenmeter entfernt), diese sind auch schon etwas länger her (2014 und 2015). Die beiden anderen Unfälle werden auf der „Gurglerstraße“ und „Öztalstraße“ angegeben. Alle verunfallten Motorradfahrenden waren in nördlicher Richtung talauswärts gefahren. Bis auf die Tatsache, dass in der Annäherung an die Kurve das rechte Drittel des Fahrstreifens abbricht, sind hier keine offensichtlichen

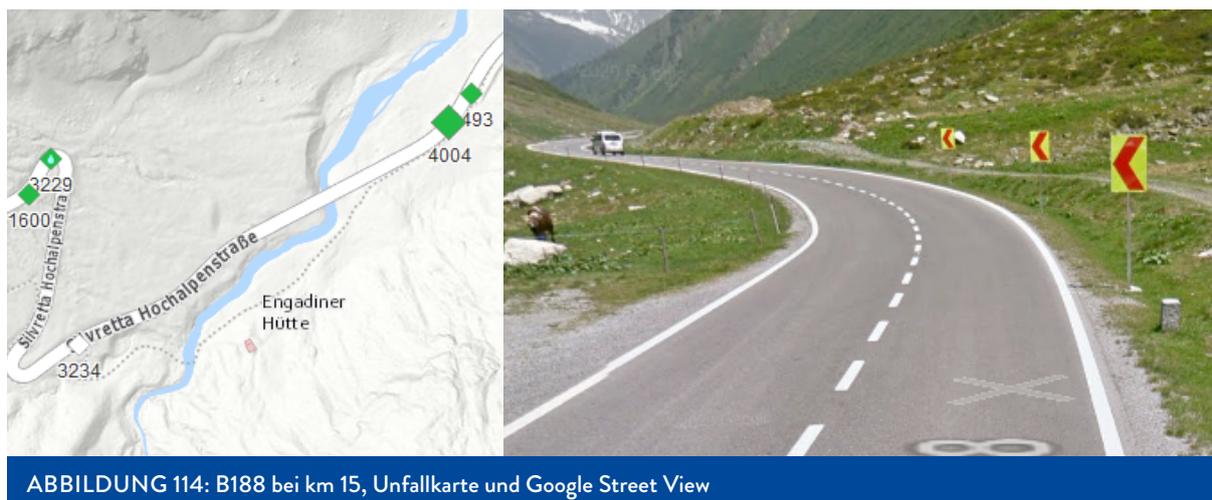
ABBILDUNG 114: B188 bei km 15, Unfallkarte und Google Street View

Zweimal zwei Alleinunfälle in Nachbarschaft. Im einen Fall (1600 und 3229) aber zu weit auseinander, um relevant zu sein, zudem ein Wildunfall. Im anderen Fall zweimal Rechtsabkommen in der Linkskurve. Google Street View zeigt dort bereits aufgestellte Leitwinkel. Die Kurve ist sehr übersichtlich, die verzeichneten Unfälle ereigneten sich bereits in den Jahren 2014 und 2017.

Die Unfallhergänge zeigen weder an der einen noch an der anderen Unfallstelle ein einheitliches Muster. Man muss also von singulären Ereignissen ausgehen. Es werden daher keine Maßnahmen vorgeschlagen.

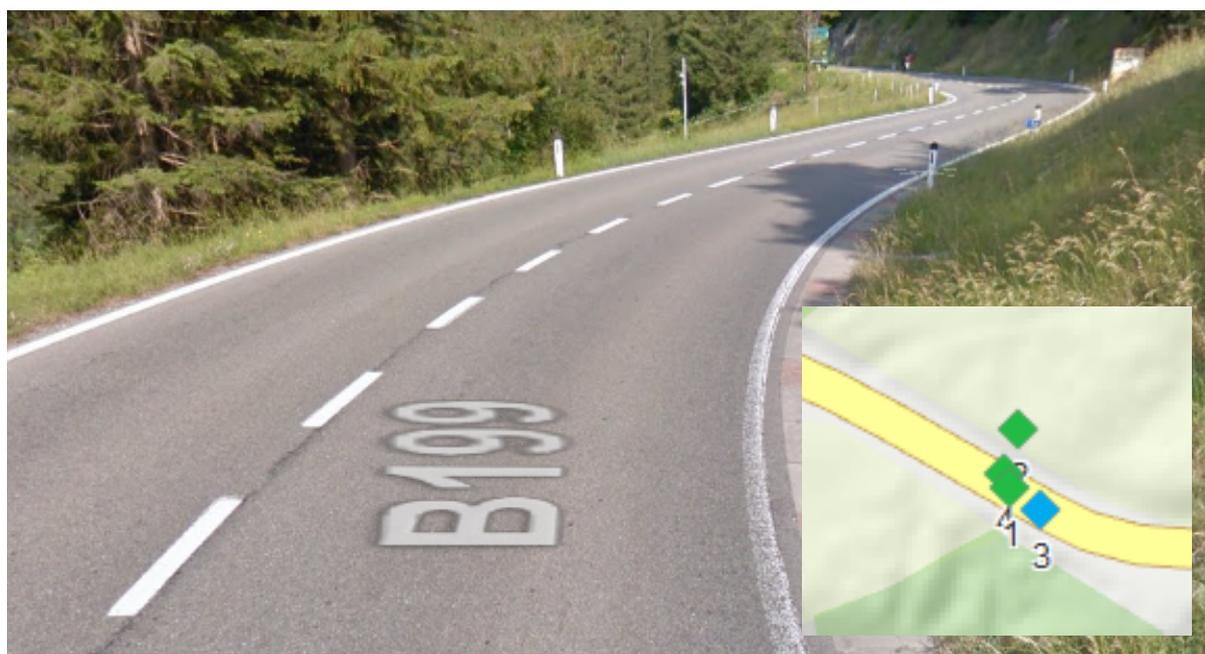
ABBILDUNG 115: B199 bei km 1,4, Unfallkarte und Google Street View

Kilometer 1 bis 4 der Tannheimerstraße bleiben ein unfallträchtiges Gebiet. Während in der Kehre bei km 1,3 seit 2019 ebenso wie in der Gefahrenzone bei km 2,7 bis 2,9 (siehe Bericht 2019) keine Unfälle dokumentiert wurden, kamen bei km 1,4 2019 und 2020 je einer hinzu. Es ist dies der Bereich, in dem Motorradfahrende aus der Linkskehre durch die dortige Rechtskurve herausbeschleunigen. Am Ende dieser Kurve steht ein Schild mit der an Motorradfahrende gerichteten Aufforderung, leise zu fahren. Laut UDM fuhr einer der Motorradfahrenden zu wenig rechts und kollidierte mit einem entgegenkommenden Auto. Der andere stürzte allein auf gerader Strecke.

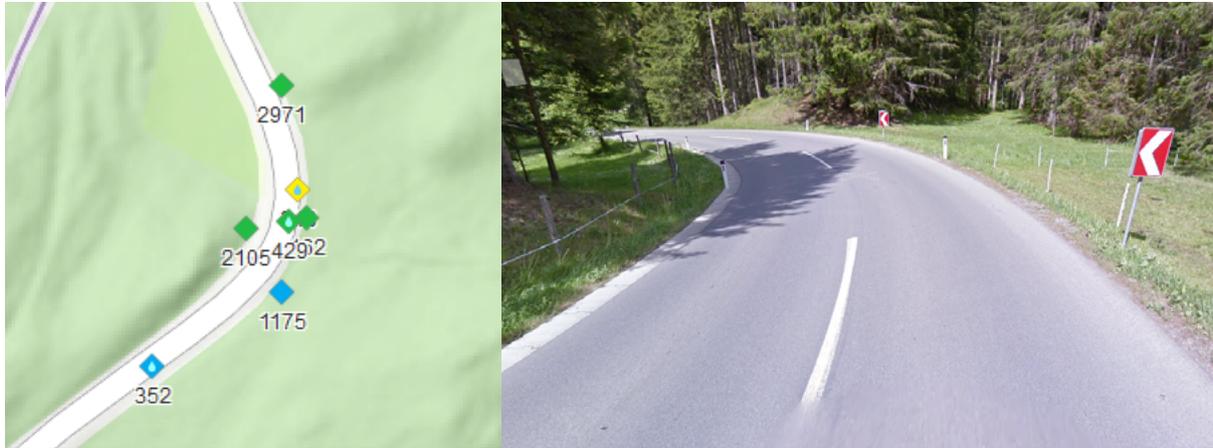
ABBILDUNG 116: L17 bei km 4,25, Unfallkarte und Google Street View

Die hier eingetragenen Unfälle passierten zum Großteil im Jahr 2012. Zuletzt 2016 und 2017 je einer in unterschiedlichen Richtungen. Der Unfall im Jahr 2016 ist – aufgrund der Unfallskizze zu vermuten – falsch verortet.

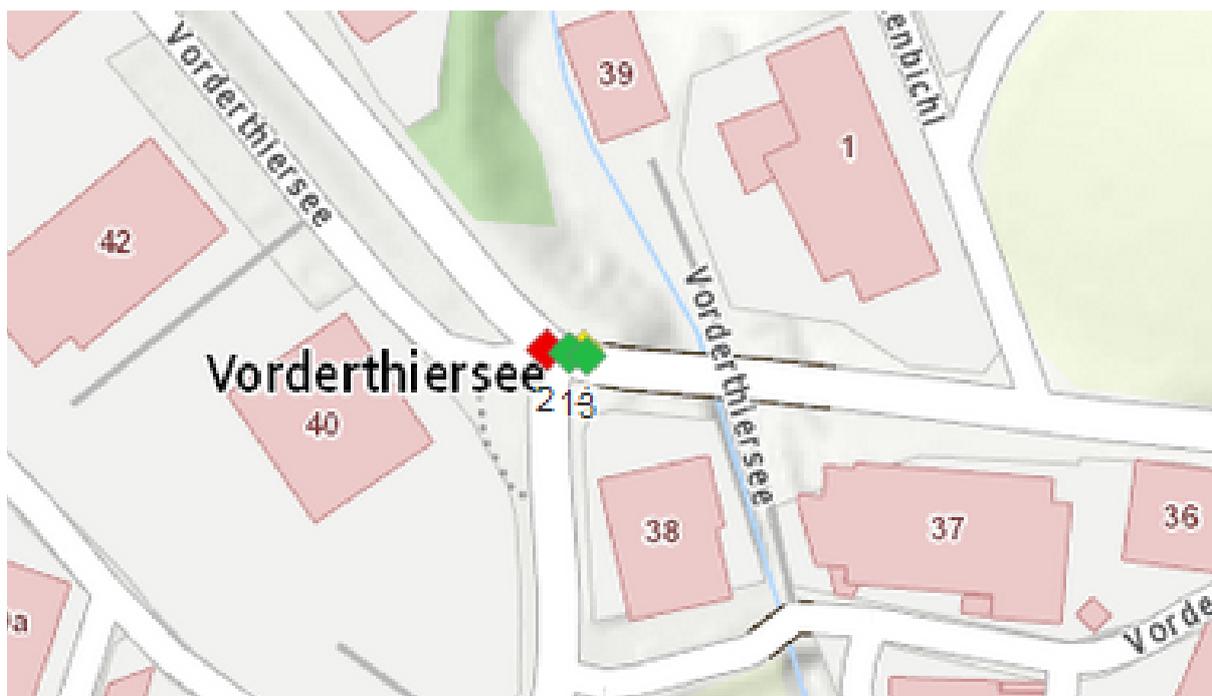
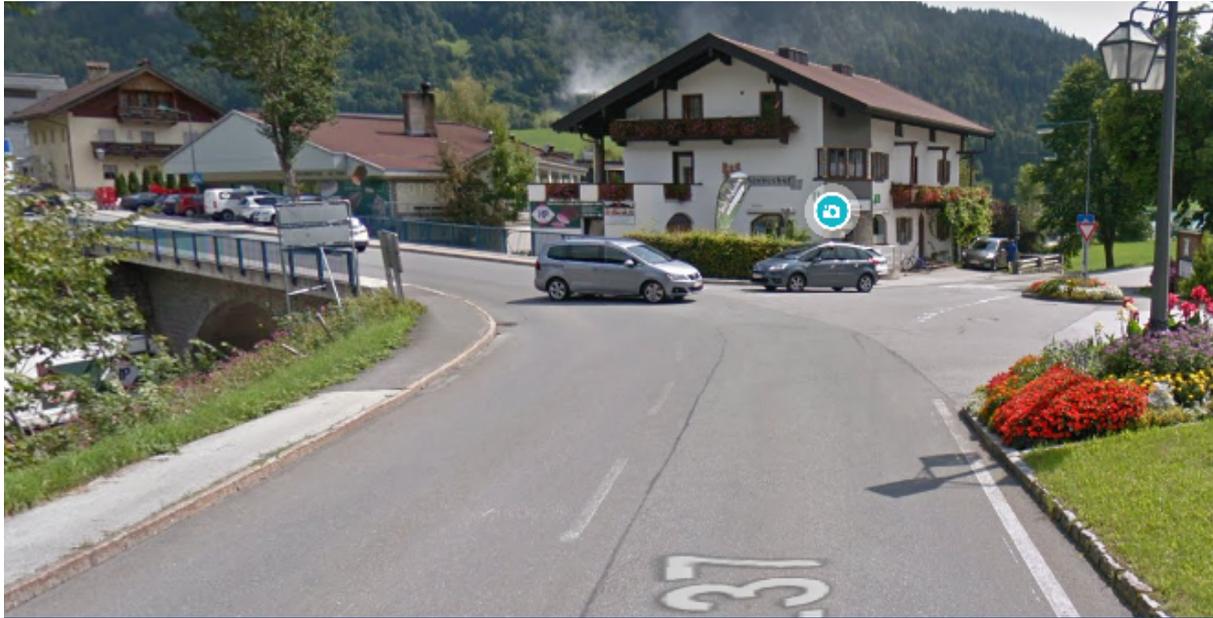
ABBILDUNG 119: L37 bei km 6,1, Unfallkarte

An dieser Kreuzung sind vier Unfälle im Zeitraum 2015 bis 2017 verzeichnet. Es sind vier verschiedene Unfalltypen, drei bei km 6,1, einer bei km 0,1. Aber auch der Unfalltyp des letzten Falles würde zu den Umständen vor Ort passen. Den Skizzen zufolge sind alle verunfallten Motorradfahrenden aus Nordwesten gekommen und wären die L37 nach Kufstein weitergefahren.

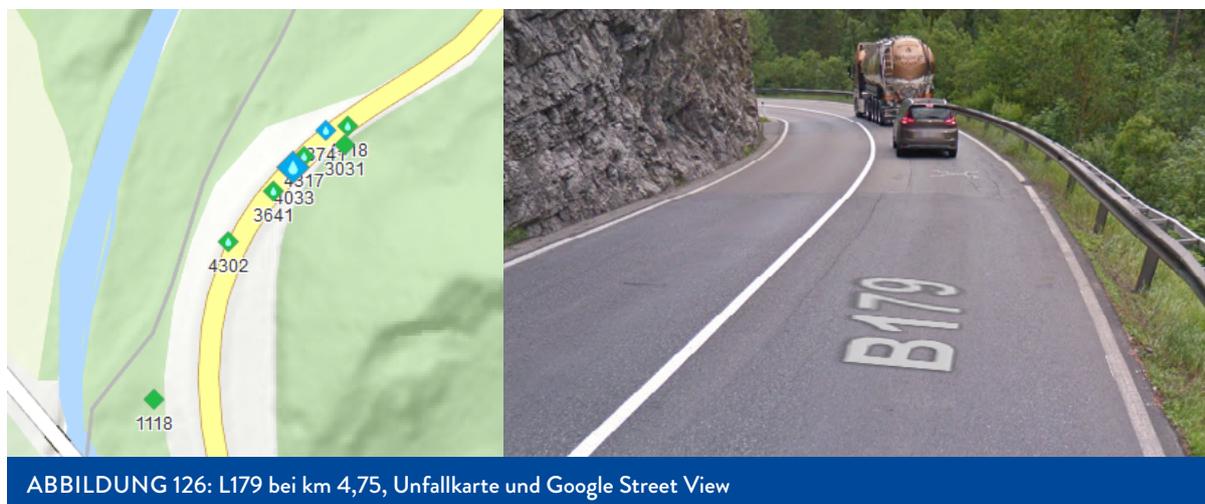
Aufgrund der besseren Perspektive zeigt das Foto die Straße entgegen der Fahrtrichtung. Alle verunglückten Motorradfahrenden fuhren in Richtung Deutschland. Abkommen rechts und links in der Rechtskurve, Kollisionen mit dem Gegenverkehr, ein getöteter Motorradfahrer. Sechs Unfälle in den Jahren 2019 und 2020, alle auf nasser Fahrbahn.

Mangels anderer Erklärungen und aufgrund der klaren Indizien besteht hier mit an Sicherheit grenzender Wahrscheinlichkeit ein dringend zu behebendes Problem mit der Nassgriffigkeit des Fahrbahnbelags.

Es liegt ein Aktenvermerk der Polizei mit einer Unfallauswertung bis Ende 2020 vor, worin das Unfallgeschehen kurz dargestellt wird. Der Fahrbahnbelag in der Kurve wurde erneuert und in der Zufahrt zur Kurve aufgeraut. Dennoch werden weiterhin Schäden an den Leiteinrichtungen beobachtet. Ferner wurde eine Radiusveränderung im Laufe der Kurve festgestellt. Daher wurde beschlossen, außen Leitwinkel aufzustellen.

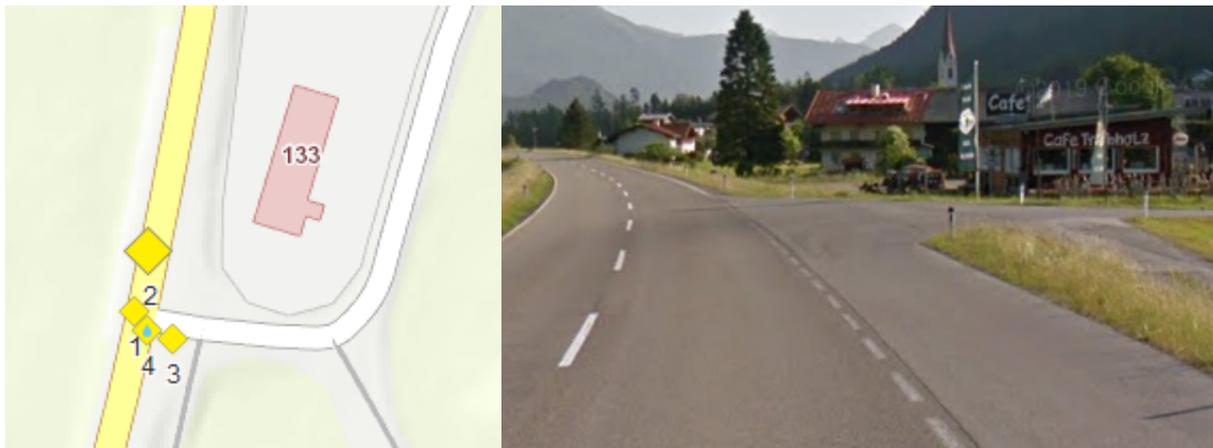
ABBILDUNG 127: B198 bei km 51,2, Unfallkarte und Google Street View

Vier Auffahrunfälle an der südlichen Ortsausfahrt von Elmen, drei davon im Jahr 2012, einer 2017. Sollte dort ein Problem bestanden haben, ist davon auszugehen, dass dies behoben ist. Das eingezeichnete Haus ist eine Jausenstation.

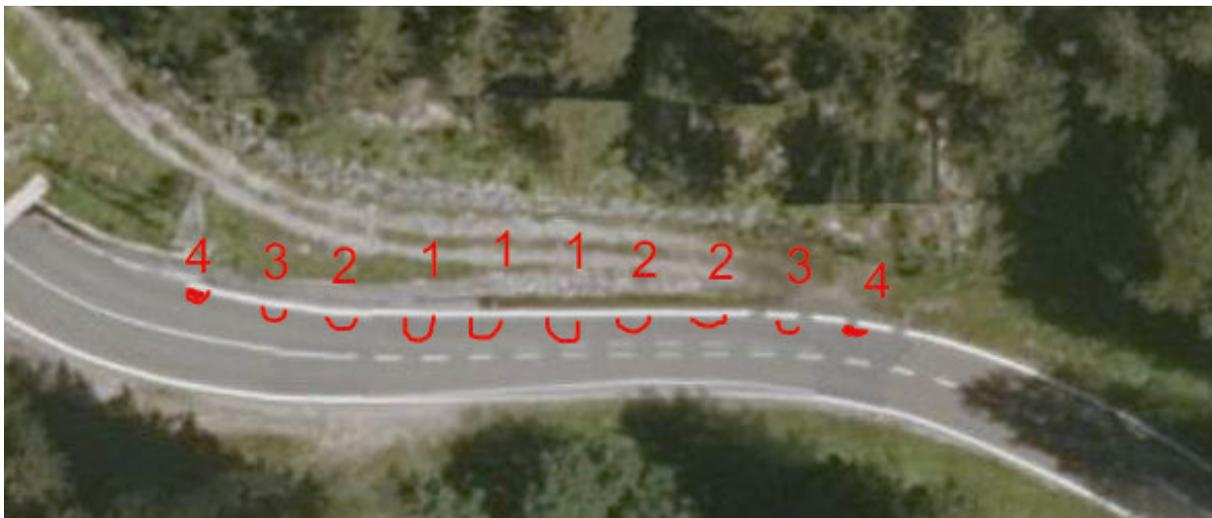
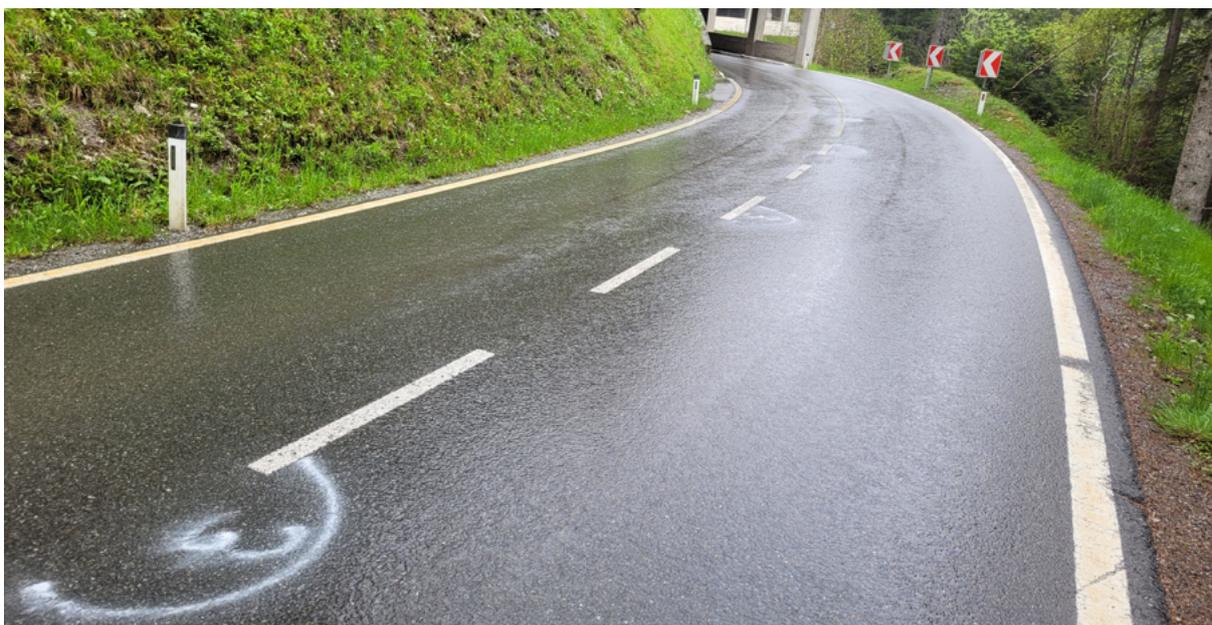
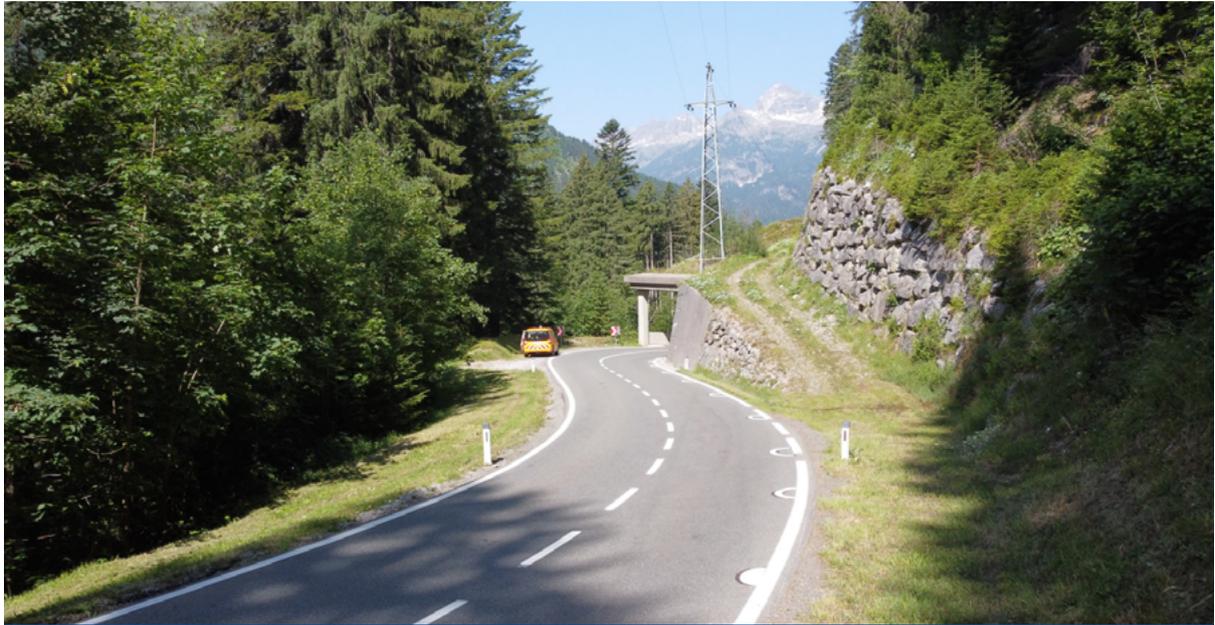
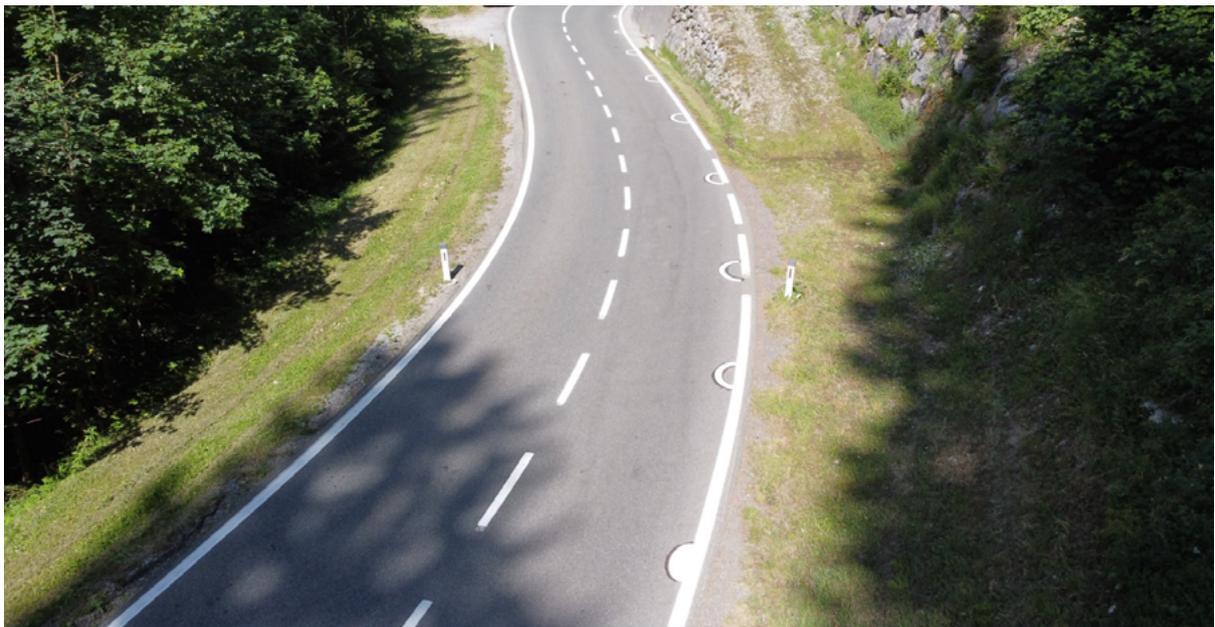
Auch an der talseitigen Einfahrt finden sich Unfallspuren. Hier dürfte ein Motorradfahrer die Einfahrt nicht bekommen haben und fuhr rechts gegen Wand und Pfeiler.

Bei der Begehung zeigt sich ohne jeden Zweifel die wahre Ursache für die örtlichen Probleme: Berg- wie talseitig gibt es genau an der Einfahrt in die Galerie einen deutlichen Knick in der Kurvenlinie. Die bisherigen Empfehlungen (siehe oben) sind daher auch teilweise obsolet. Es wurde beschlossen, dass auf beiden Seiten der Galerie Halbellipsen geklebt werden, talseitig entlang der Mittellinie, bergseitig entlang des rechten Fahrbahnrandes bis weit in die Kurve davor, um ein Erschrecken der Motorradfahrenden zu vermeiden. Da es zum Zeitpunkt des Besuchs stark regnete, wurden Ellipsen und Klebstoff hinterlassen. Die Aufbringung erfolgt durch die Straßenmeisterei Stanzach. Talseitig wurde mit Kreidespray skizziert und fotografiert, bergseitig wurde eine Skizze angefertigt.

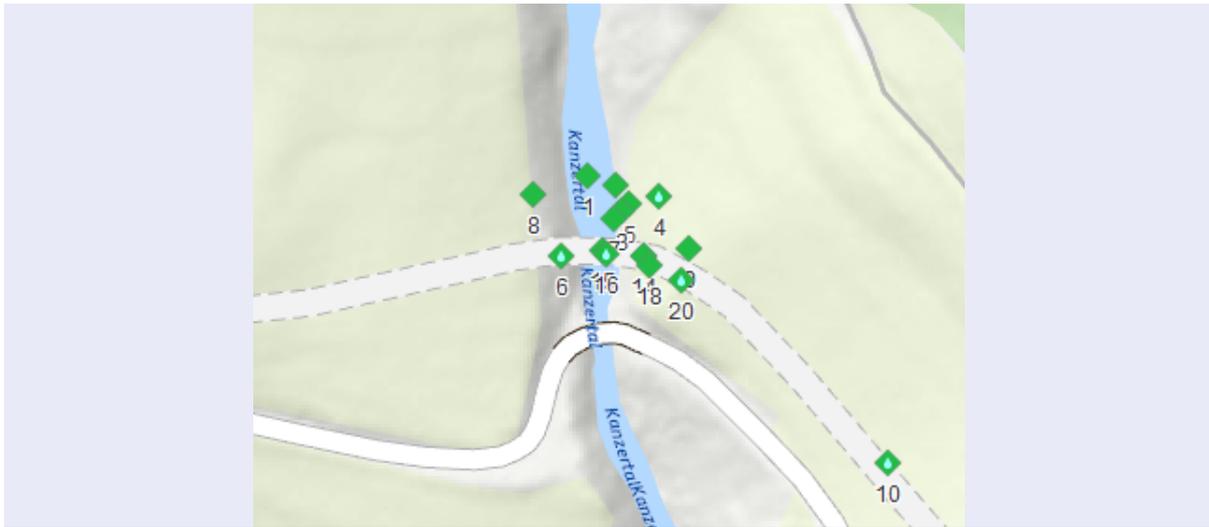
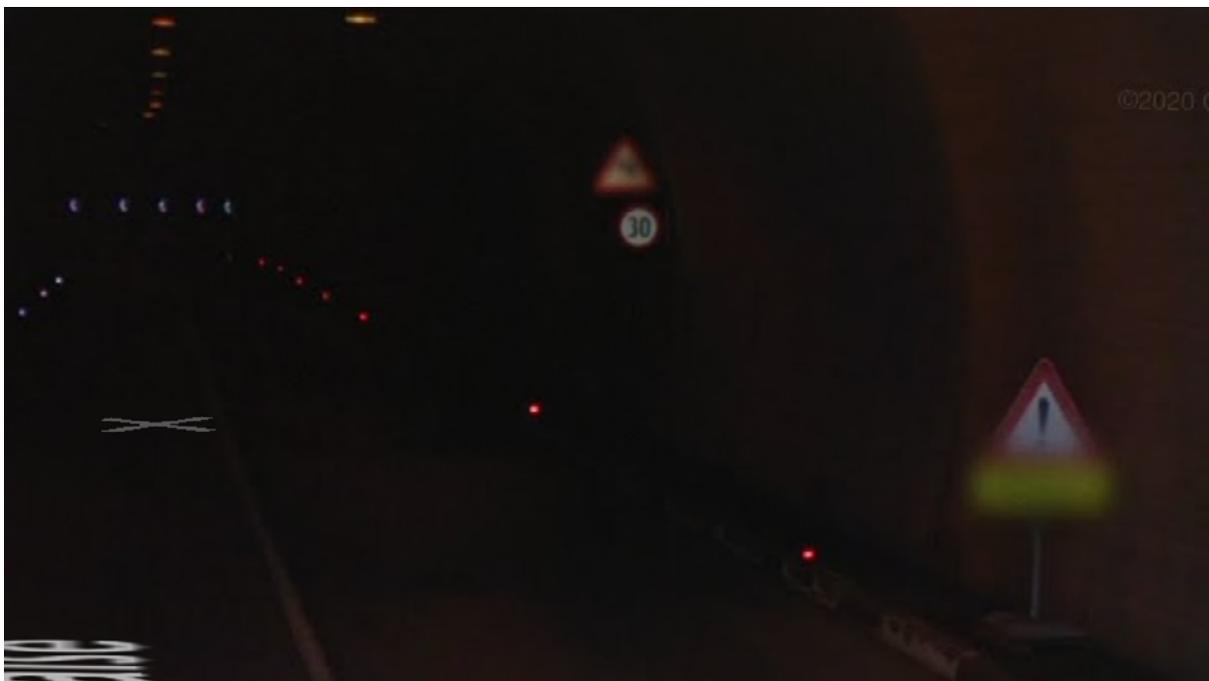
ABBILDUNG 133: L266 bei km 5,1, Unfallkarte

Allein 2019 und 2020 sind im Tunnel verortet bei km 5,070 sieben Unfälle passiert. Alle 16 Unfälle seit 2012 sind Alleinunfälle, auch vor 2019 kumulieren die Unfälle in der Kurve. Sturz vom Fahrzeug, Abkommen rechts in der Linkskurve und links in der Rechtskurve, es sind beide Fahrtrichtungen betroffen.

Hier mit Bodenmarkierungen vorzugehen, könnte zwar sinnvoll sein, Aufbringung und Haltbarkeit könnten jedoch wegen der Feuchtigkeit im Tunnel problematisch werden.

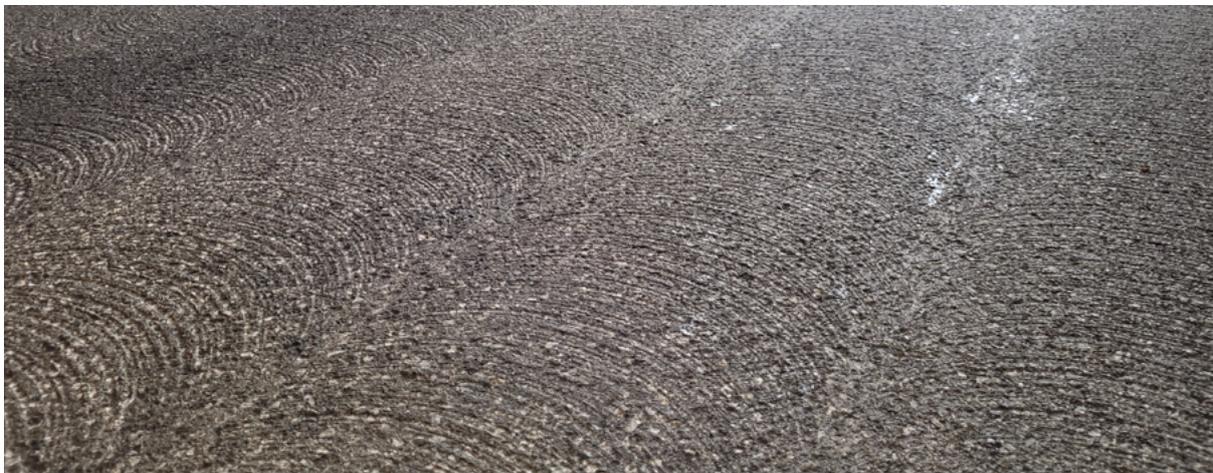
ABBILDUNG 135: L266 bei km 5,1, Feinfräsung

*Auf die weiteren oben genannten Maßnahmen kann vorerst verzichtet werden.*

*Das Unfallgeschehen muss aber weiter beobachtet werden.*

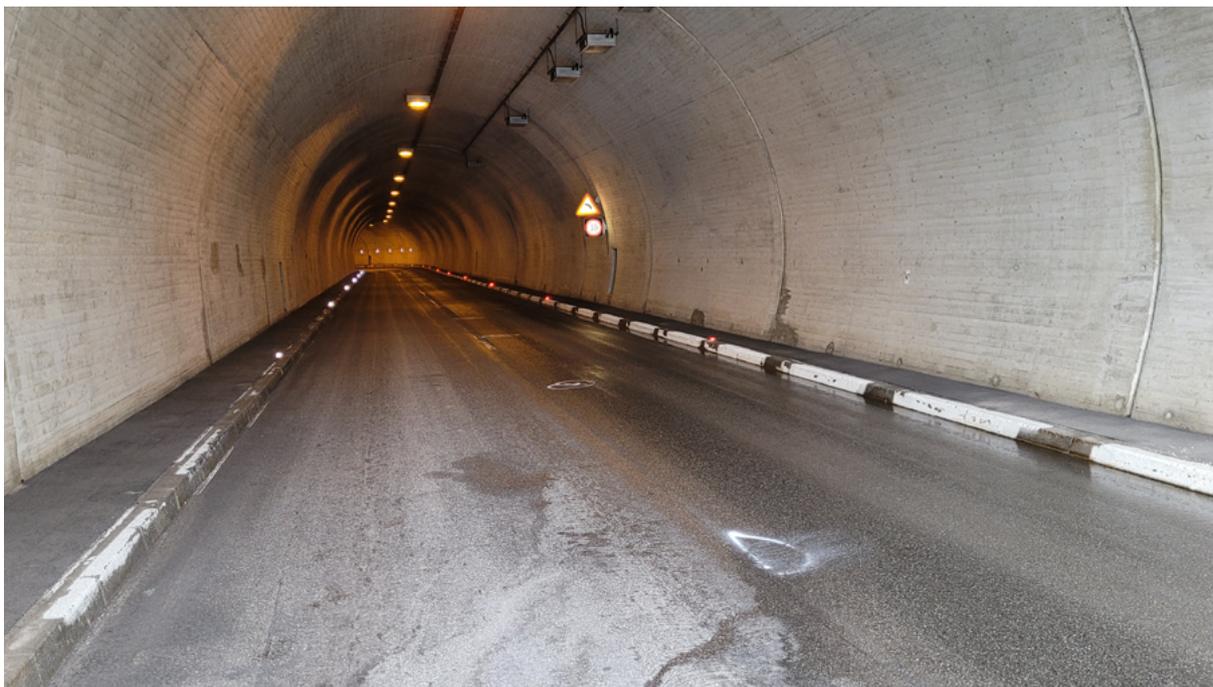
ABBILDUNG 136: L266 bei km 5,1, Skizze der Bodenmarkierungen, nördliche Tunneleinfahrt

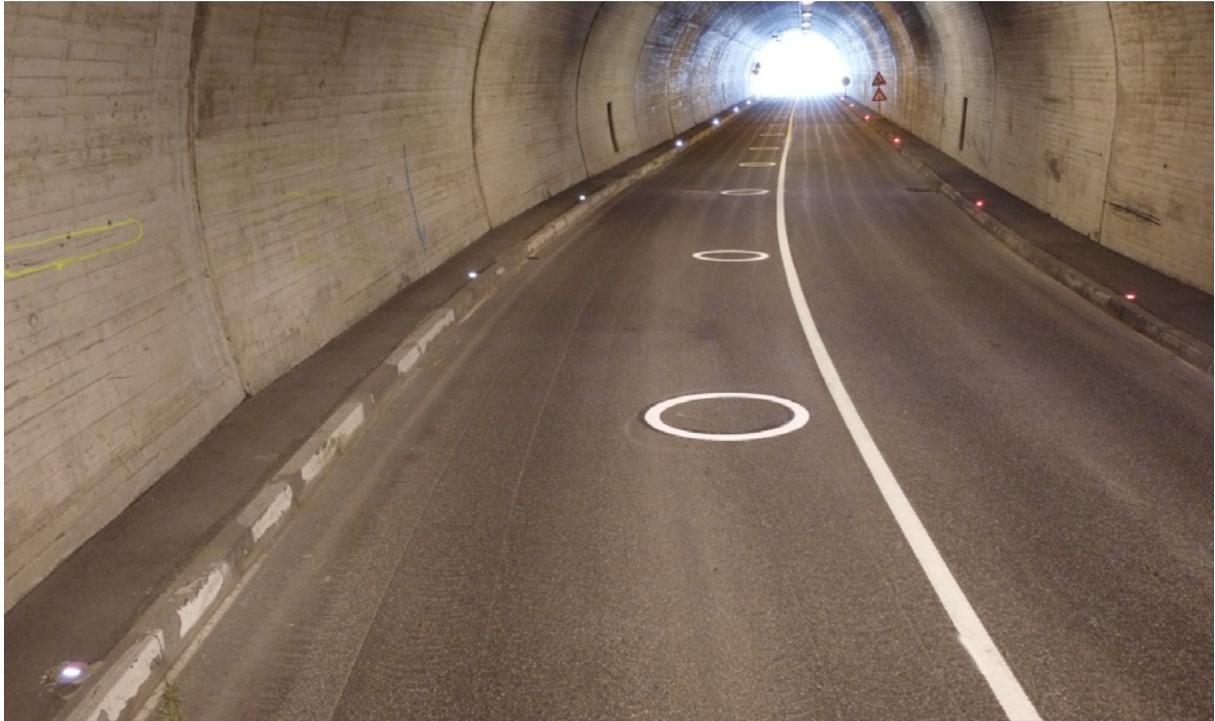
ABBILDUNG 137: L266 bei km 5,1, fertige Bodenmarkierungen, Tunneleinfahrt

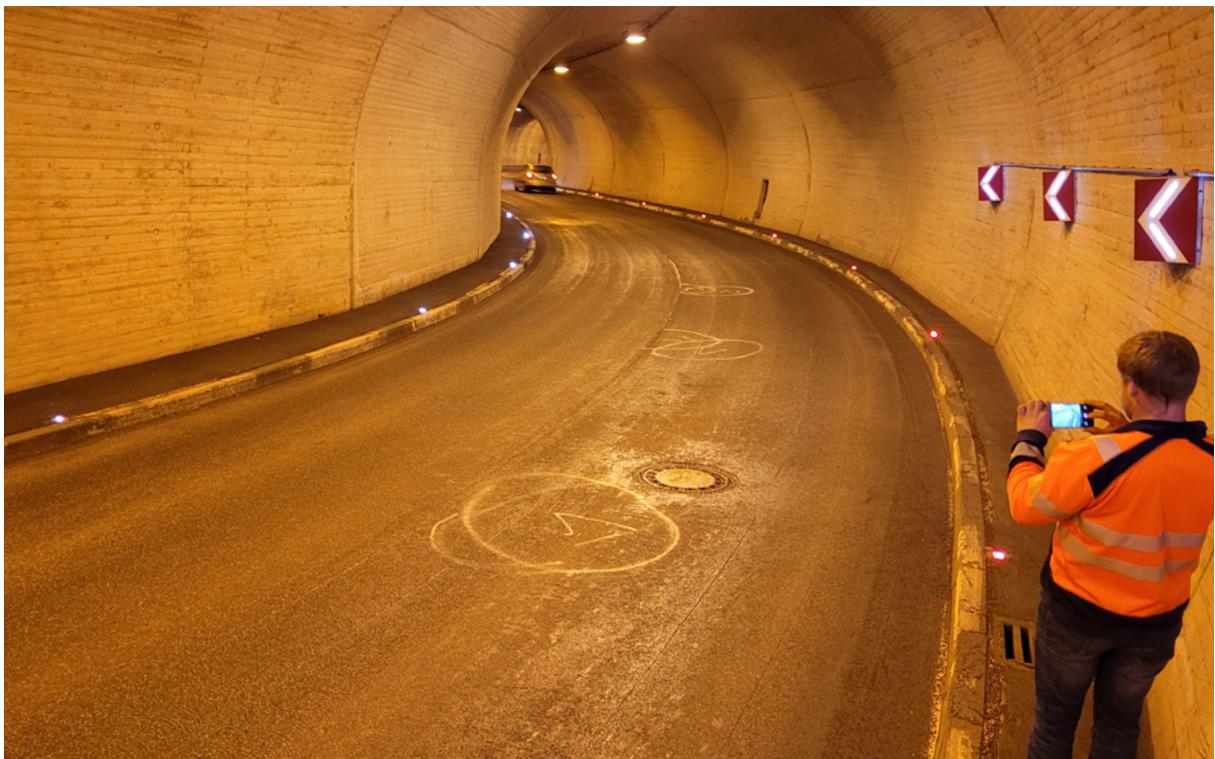
ABBILDUNG 138: L266 bei km 5,1, Skizze der Bodenmarkierungen im Tunnel, Kanaldeckel

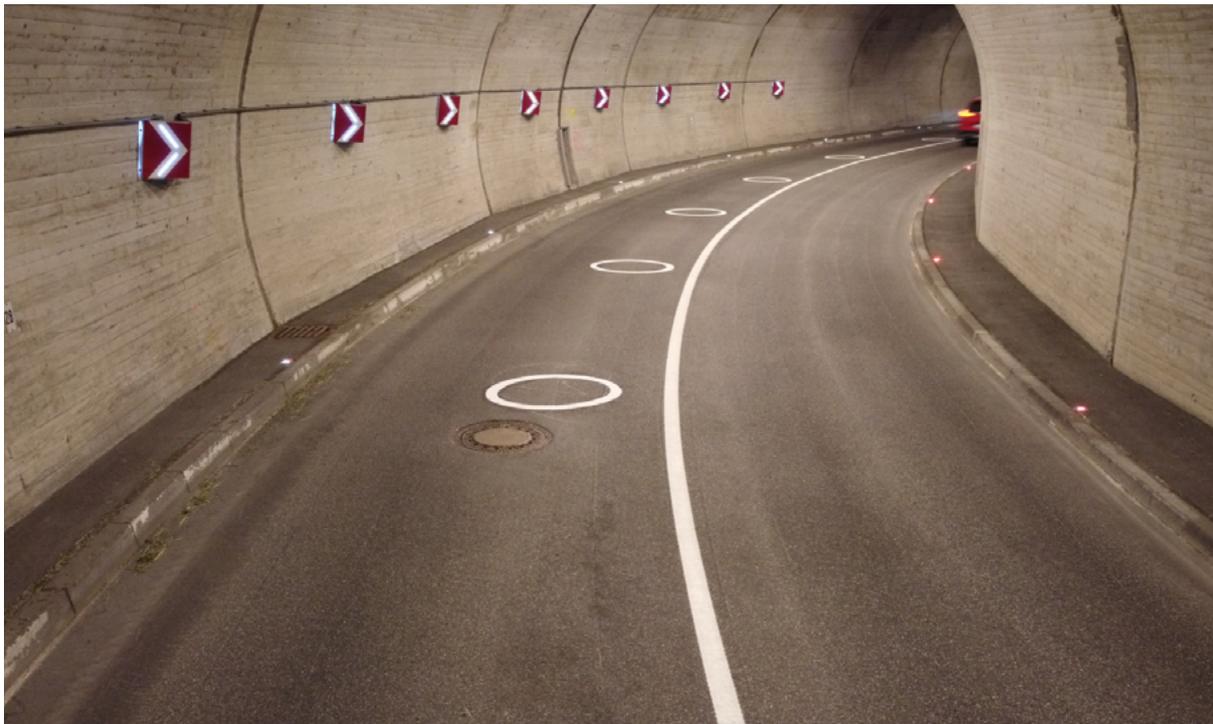
ABBILDUNG 139: L266 bei km 5,1, fertige Bodenmarkierungen im Tunnel, Kanaldeckel
