# MOTORRADSICHERHEIT TIROL 2022

Ein Update zum Sicherheitsprojekt 2019

## KFV - Sicher Leben. Band 41

Autor  
Dipl.-Ing. Martin Winkelbauerr

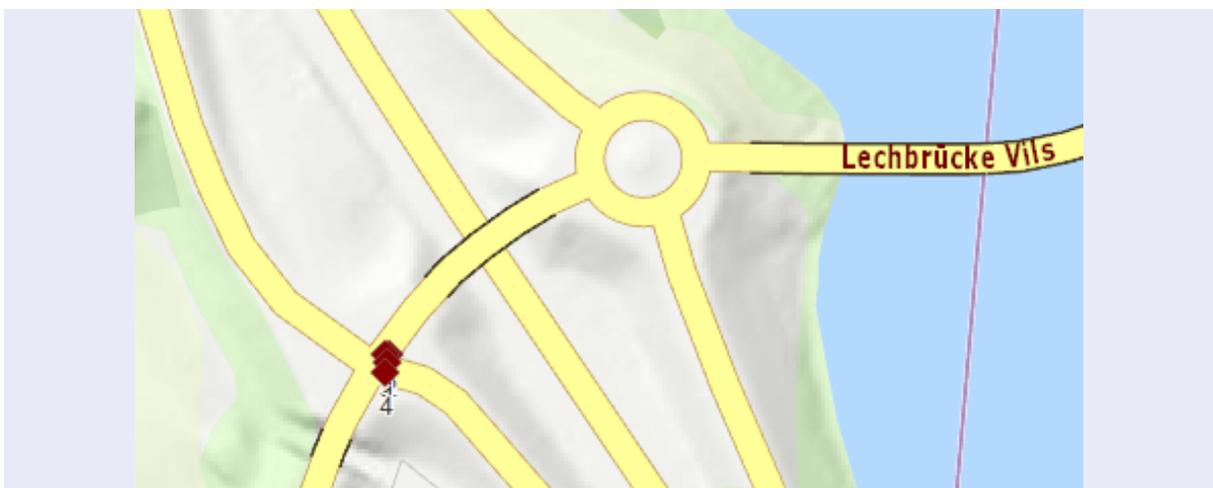
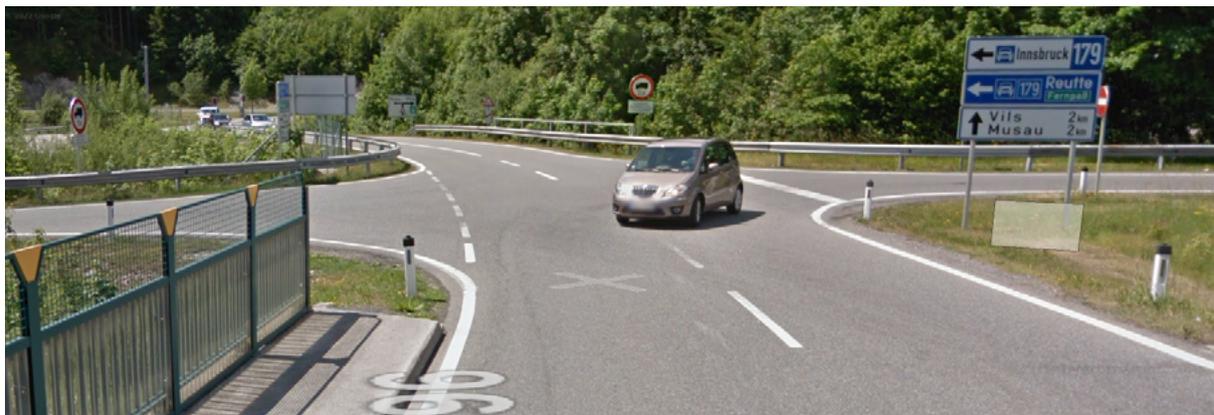
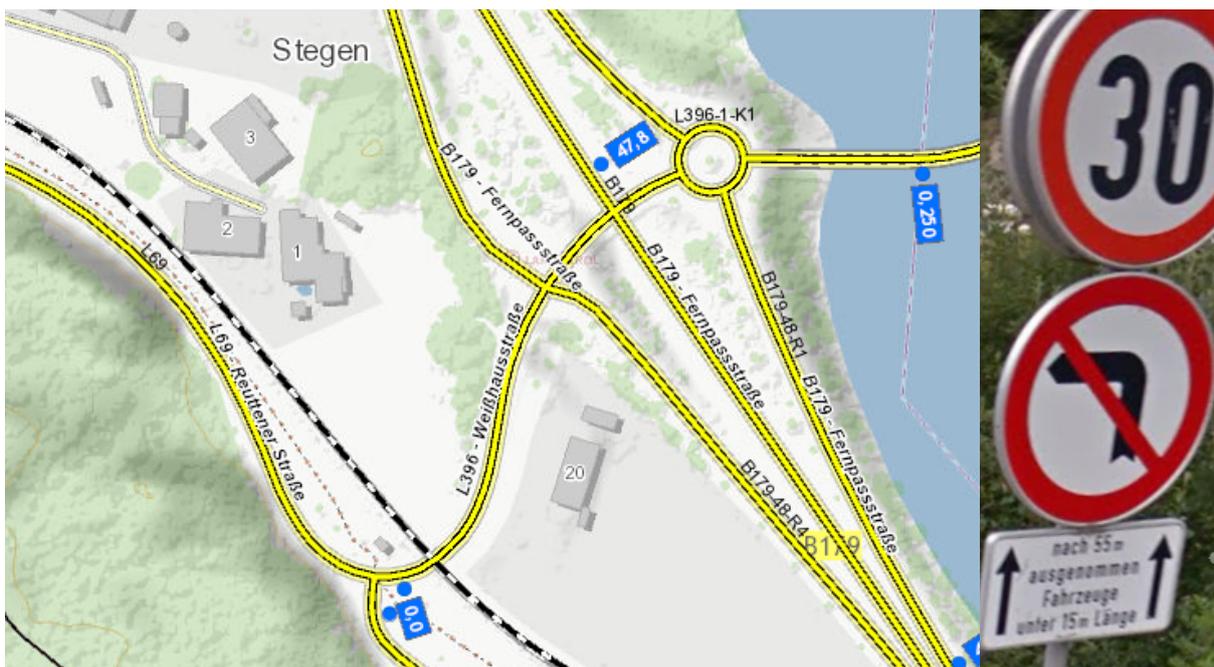
ABBILDUNG 140: L396 bei km 0,0, Unfallkarte

ABBILDUNG 141: L396 bei km 0,0, Google Street View

An dieser Stelle liegen 5 Unfallorte so knapp nebeneinander, dass sie auch im Zuge dieser Auswertung nur zufällig erkannt werden konnten. Vier deutsche und ein italienischer Motorradfahrer (alle männlich) wurden hier dem ersten Anschein nach von Pkw-Lenkenden niedergestoßen.

ABBILDUNG 142: L396 bei km 0,0, Tiris Maps

Die weitere Analyse zeigt jedoch, dass die geometrische Eintragung bei vermutlich nur einem einzigen der fünf Unfälle korrekt ist. Der erste Unfall wurde bei km 0,01 der L396 verortet, passierte daher an der Kreuzung mit der L69. Der zweite bei km 0,07 muss etwa auf der Höhe des mit der Nummer 20 versehenen Hauses passiert sein. Wenn das zutrifft, ist der Unfalltyp 411 falsch. Ein Unfall ist bei km 0,11 angegeben, dieser wird wahrscheinlich der einzige sein, der geometrisch richtig verortet ist, als Typ 411 kann er tatsächlich an der Kreuzung zwischen der Rampe und der L396 passiert sein. Der bei km 0,2 verortete Unfall ist vermutlich im Kreisverkehr passiert. Und der letzte hat als Ortsangabe „Vils (Reutte)“, als genauere Bezeichnung

aber wie bei drei anderen „Stegen 20“. Wo dieser passiert sein könnte, lässt sich allerdings anhand der Bemerkung „Missachtung Abbiegeverbot“ vermuten, welches dort für das Linksabbiegen von der L396 in die L69 gilt, allerdings sind von diesem Fahrzeuge unter 15 m Länge ausgenommen, ein Pkw wäre also kaum betroffen. Daher wird wohl der Unfalltyp eher über diesen Unfall Auskunft geben. Es wurde links zugefahren, mangels anderer Möglichkeiten in der Nähe könnte dies die Zufahrt zum „Moto-Treff“ mit der Adresse „Stegen 20“ gewesen sein. Dort könnte im Übrigen auch jener Unfall passiert sein, der bei km 0,07 verortet ist.

*Ein Besuch der Stelle ist nicht erforderlich.*

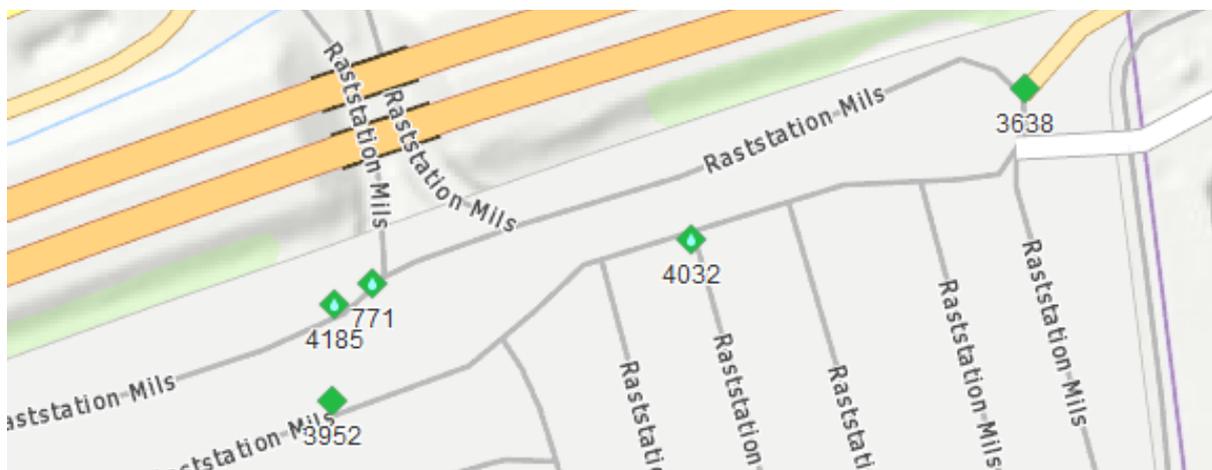
Diese erweist sich als Unfall-Areal. 5 Alleinunfälle, drei davon bei Nässe. Zwei davon in der Rechtskurve nach dem Unterqueren der Autobahn an der Einfahrt in die Raststätte. Die Unfälle ereigneten sich 2016 und 2018, also einer davon neueren Datums, es ergibt sich der Hinweis auf ein Griffigkeitsproblem. Vielleicht auch in der Steigung zu viel Gas gegeben. Unfälle mit anderen Fahrzeugen gibt es dort keine.

ABBILDUNG 143: S16, Raststätte Mils, Unfallkarte

*Es dürfte sich um ein eher singuläres Problem handeln, Maßnahmen scheinen nicht erforderlich.*

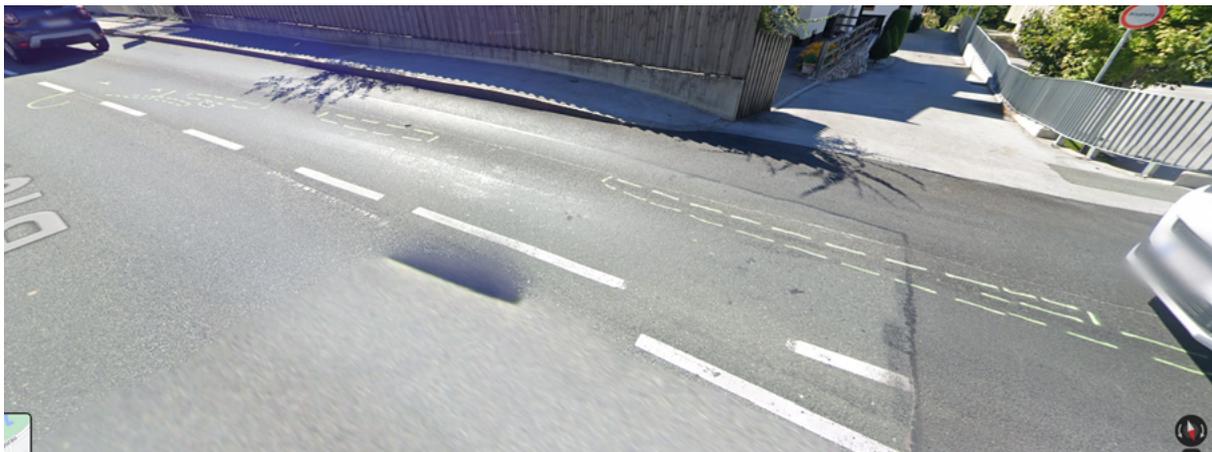
ABBILDUNG 152: Unfallstelle in Kitzbühel, Google Street View

Ein 54-jähriger Motorradfahrer aus Deutschland fuhr in Richtung Süden. Bei einem in gleicher Richtung fahrenden Pkw mit 80-jährigem Fahrer steht in der Langliste ebenso wie bei dem Motorradfahrer „jähres Abbremsen“, aber auch „Fehlen Fahrtrichtungsanzeige“. Beim Motorradfahrer steht noch „Schleudern, Driften, Abkommen links“ und „Sturz vom Fahrzeug“. Entgegen kam ein Lkw mit Anhänger. Diese Angaben legen nahe, dass der Pkw-Fahrer abrupt gebremst hat, der Motorradfahrer versuchte ebenfalls zu bremsen, überbremste das Vorderrad, kam zu Sturz und geriet an oder unter den entgegenkommenden Lkw. Dieser Unfall wäre möglicherweise durch ABS am Motorrad zu verhindern gewesen. Infrastrukturelle Maßnahmen kommen hier nicht in Betracht.

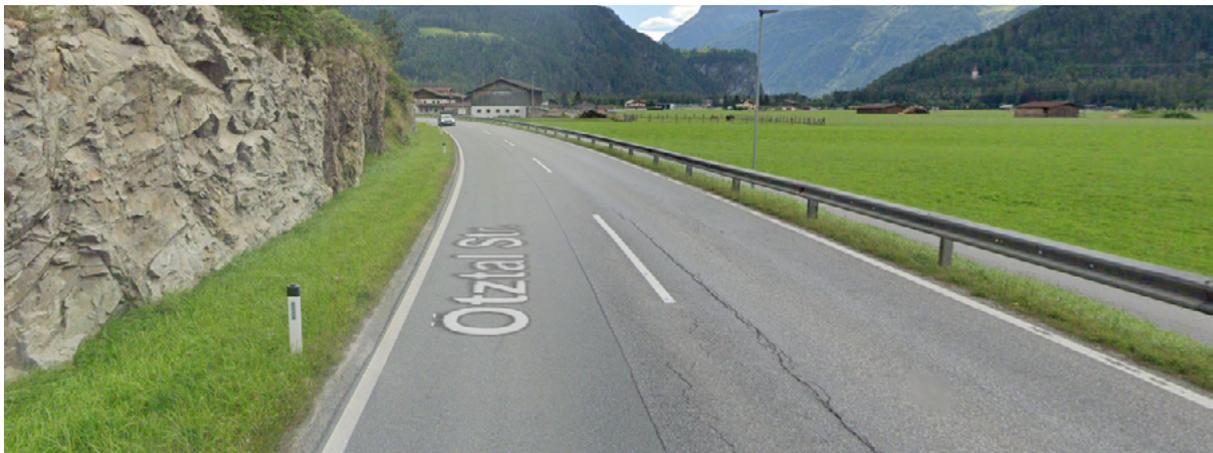
ABBILDUNG 153: Unfallstelle im Ötztal bei Längenfeld, Google Street View

Ein 69-jähriger Deutscher fuhr taleinwärts und dürfte eine leichte Rechtskurve nach einem längeren geraden Straßenstück übersehen haben. Eine einfache Erklärung für diesen Unfall ist nicht offensichtlich. Es stellt sich aber durchaus die Frage, ob die Leitschiene dort wirklich benötigt wird. Es gibt keine topografische Notwendigkeit, es dürfte sich daher um einen Schutz für den benachbarten Radweg handeln. Dieser Unfall war ein singuläres Ereignis, keine weiteren Motorradunfälle in den letzten 10 Jahren in der Umgebung. Zwei Unfälle mit Pkw, einer davon eine alkoholbedingte Gegenverkehrskollision sowie ein weiterer Gegenverkehrsunfall ohne aus den vorliegenden Daten erkennbaren Grund.
